COMUNE DI MORCOTE

Messaggio Municipale no. 1056

Concernente la richiesta di un credito suppletorio di CHF 177'400.-- per la sistemazione di 3 muri e l'esecuzione di alcune opere supplementari e interventi di manutenzione straordinaria presso il Parco Scherrer

RELAZIONE TECNICA

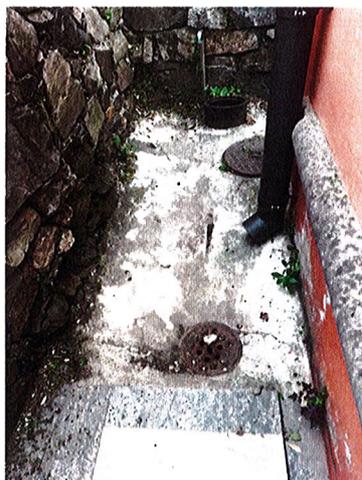
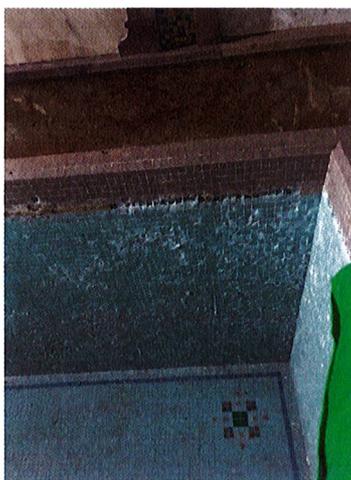
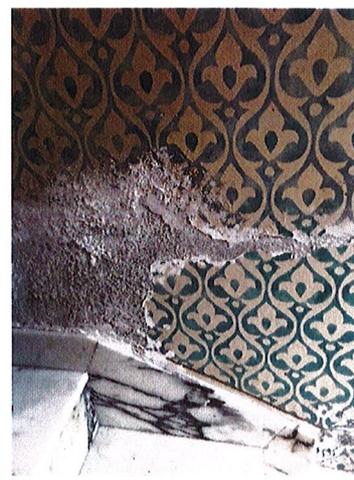
Si è inoltre riscontrato che presso l'entrata posteriore della Casa indiana, vi è la necessità di intervenire sulla canalizzazione per lo smaltimento delle acque piovane del tetto, in quanto lo scarico risulta non più funzionante. Questa situazione sta provocando forte umidità all'interno dello stabile,

con il conseguente deterioramento di alcune pareti. La situazione di umidità è letale per l'edificio, per parte delle decorazioni e dei mosaici del bagno turco e va risolta al più presto.

Immagini: canalizzazioni e infiltrazioni acqua casa indiana

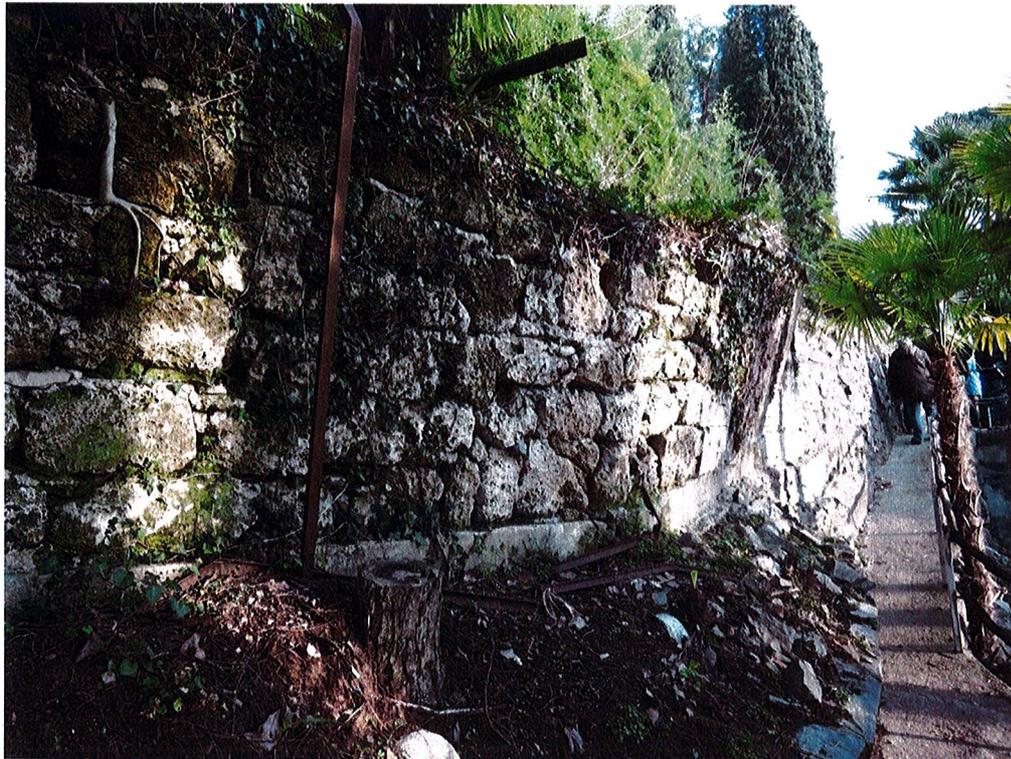
Si è constatato che il muro di sostegno ha perso la sua verticalità e la sua stabilità è compromessa.

Il muro è composto da blocchi di pietra naturale di tufo posati a secco.

Dato il pericolo valutato sul posto, si è deciso di intervenire immediatamente mettendo in sicurezza la zona e iniziando a smontare la parte il muro a monte che risulta pericolante.

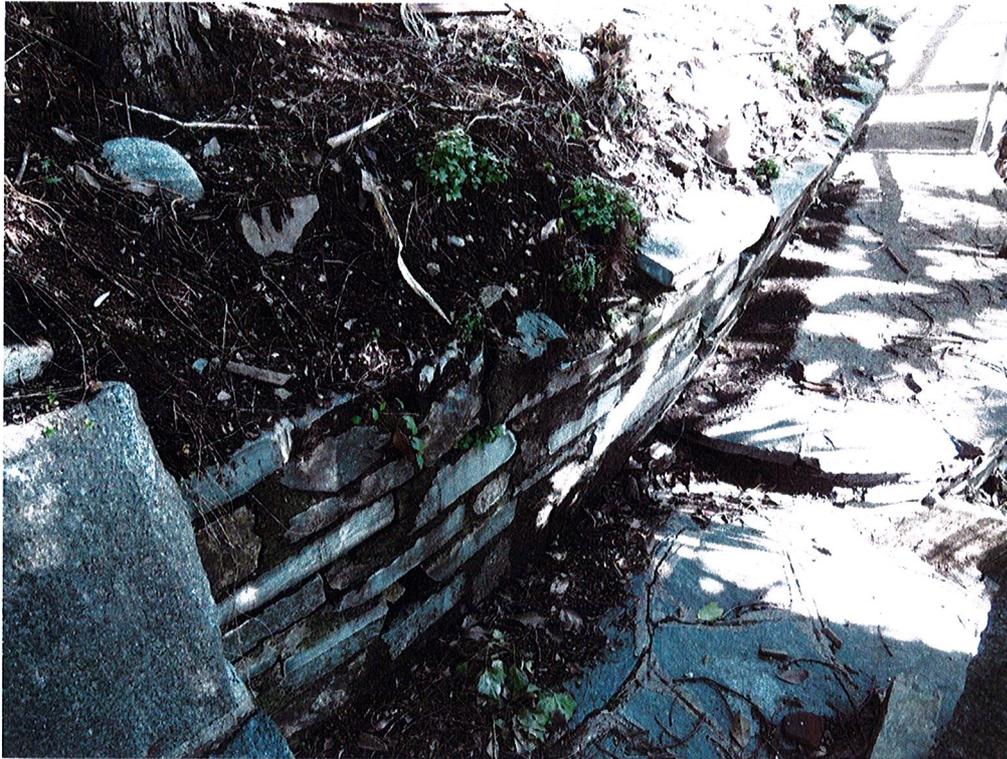
Oltre il muro di sostegno, si è notato che il muretto a valle del muro di confine (sul mappale 439) con funzione di fioriera è fuori piombo (circa 26cm su un'altezza di 68cm)

Ricostruendo il muro di sostegno, si andrà anche a rifare il muretto anteriore che fa da fioriera sul mappale 439. Verrà ricostruito con gli stessi materiali della situazione attuale.

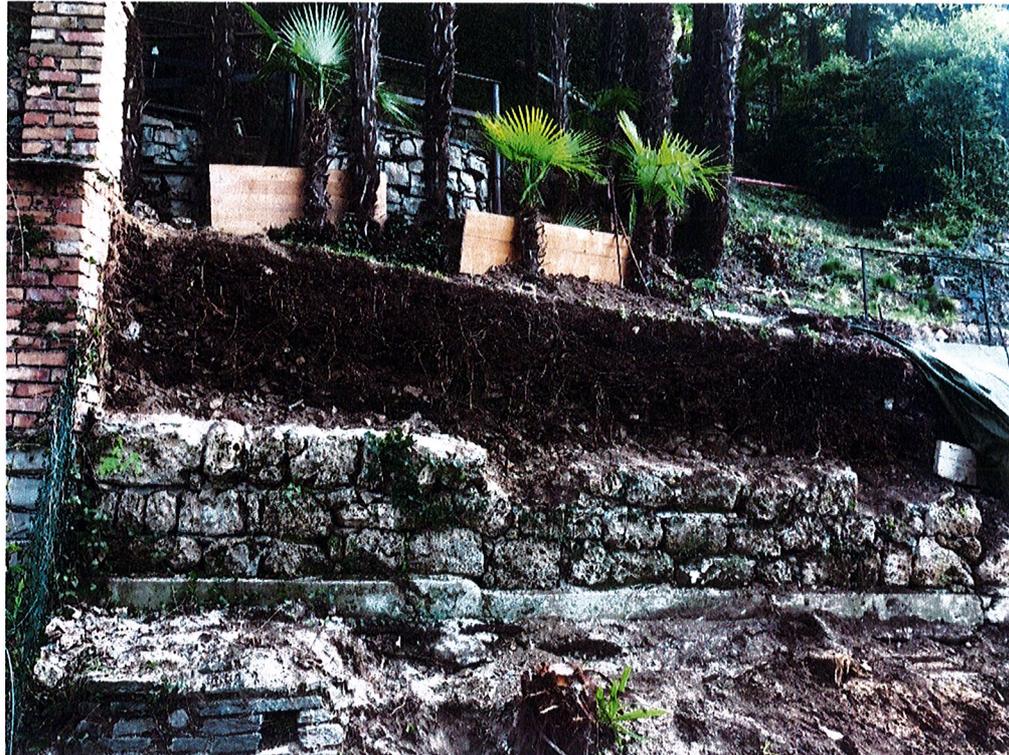
- A marzo 2021 l'impresa Mario Martinetti SA (miglior offerente) inizia a smontare il muro e si ferma dopo averlo abbassato di circa un metro. Il primo strato di circa 30-50cm è composto di materiale organico e ricco di radici. Lo strato sottostante però si presenta friabile e con nessun tipo di coesione.

- Il progetto ipotizzava di trovare la roccia dietro il muro esistente in quanto la roccia stessa è ben visibile in superficie ai lati del manufatto in questione. Purtroppo, questa ipotesi non è stata confermata. Sono inoltre stati effettuati dei sondaggi per verificare la profondità della roccia. Dopo circa 2,50m la roccia non è stata trovata.

La realizzazione di un nuovo muro di sostegno a gravità risulta impossibile da eseguire come da progetto definitivo (giugno 2020).

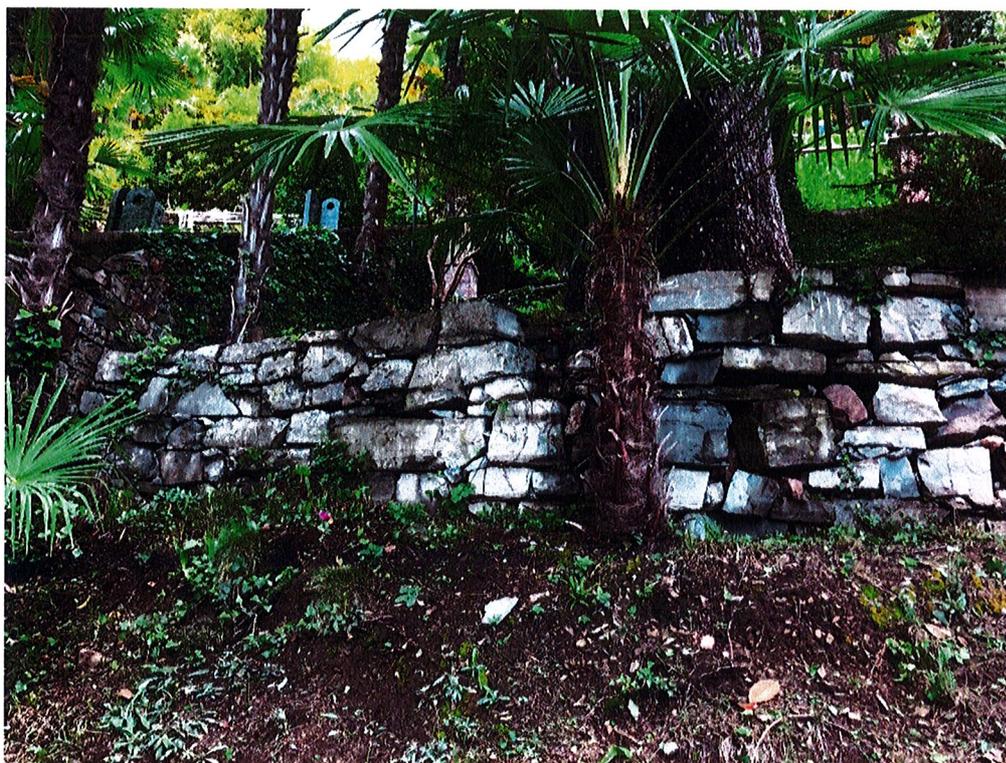
Il secondo muro si trova all'interno del parco Scherrer. Esso è formato da blocchi di pietra naturale posati a secco.

Alcuni blocchi che compongono il muro si sono staccati, rotolando a valle fino a fermarsi grazie al muro sottostante. Il motivo è dato dalla crescita del cedro libanese a monte del muro.

Tenuto conto di quanto analizzato si consiglia quindi di tagliare l'albero di sistemare il muro come da progetto "Giugno 2020".

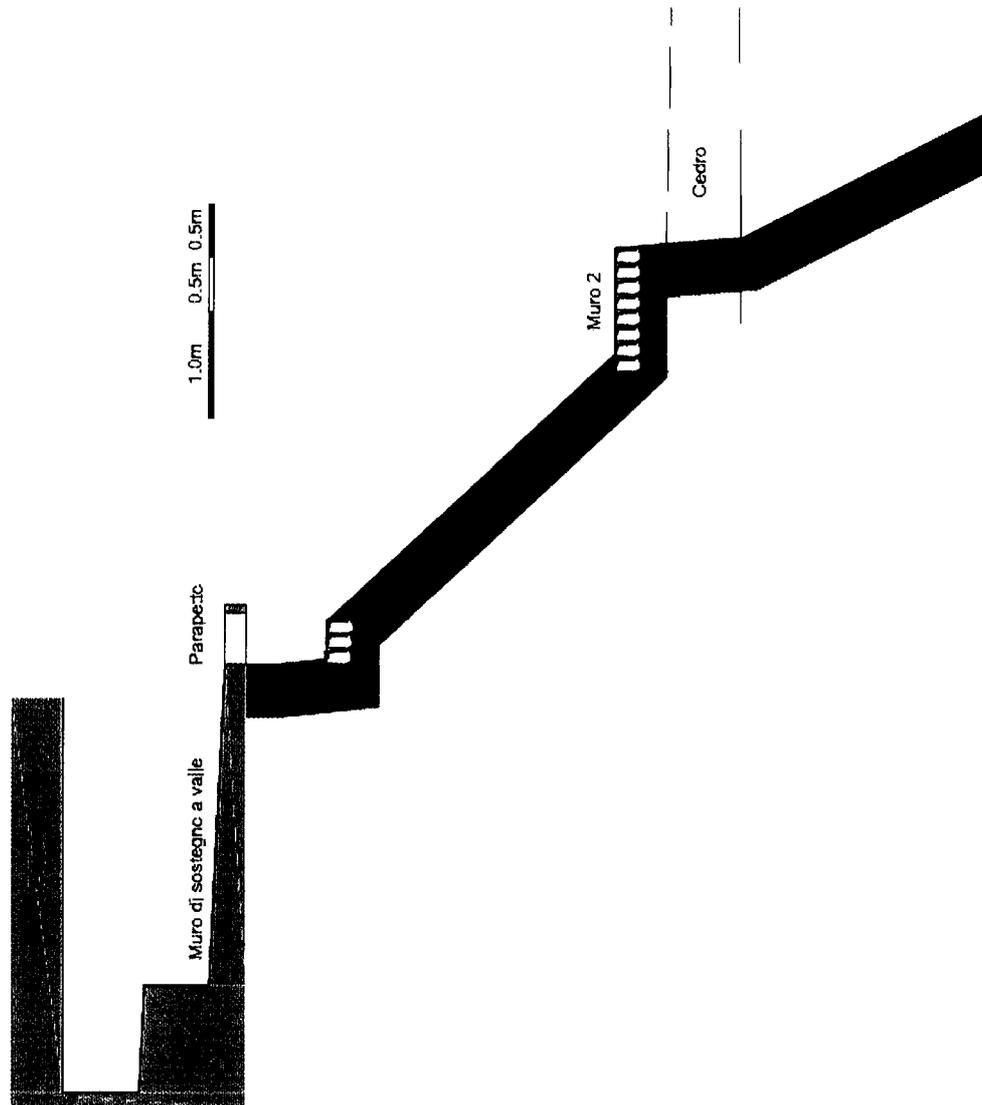
Nella sezione qui rappresentata si nota l'attuale andamento del terreno.

Non conoscendo la statica del muro a valle e vista la natura degli altri muri del parco, si sconsiglia di sovraccaricare ulteriormente la scarpata con la costruzione di nuove opere di sostegno e riempimenti di terra.

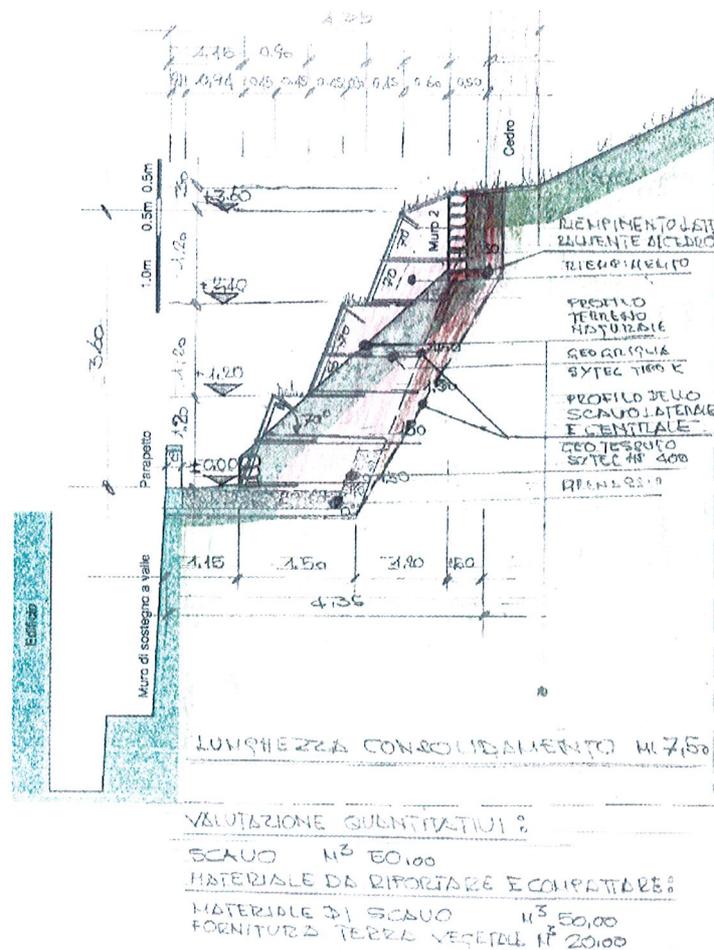
Anche questa soluzione porta ad un'eccessiva ricarica di peso sulla scarpata (ca. 20m³ di terra) e di conseguenza ad una maggior spinta sul muro di sostegno a valle. Riprendendo il paragrafo precedente, si sconsiglia vivamente di incrementare la spinta sul muro a valle, rischiando di innescare un effetto a catena.

Escludendo quindi la realizzazione di opere di sostegno, è stata richiesta ad un giardiniere paesaggista una proposta con l'utilizzo di reti per la realizzazione di un sistema "terra armata".

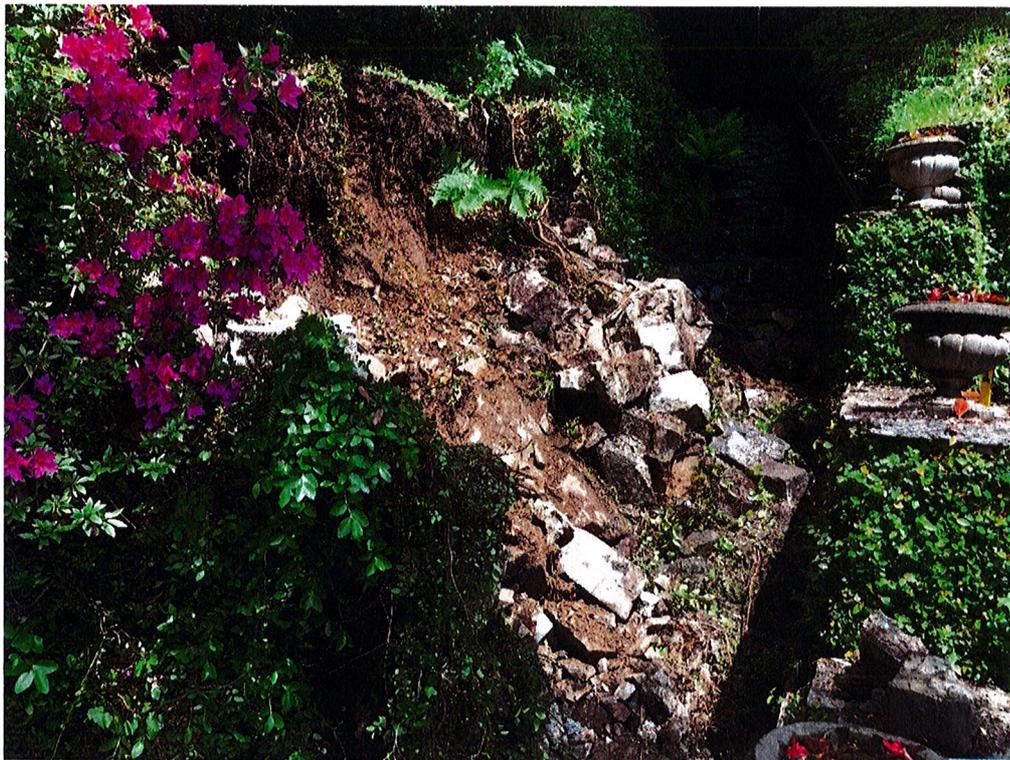
Il muro ha avuto un cedimento totale per una lunghezza di circa 5.5m andando a finire all'interno del riale e danneggiando il muretto dalla parte opposta del riale.

Il probabile crollo del muro è dato dalle forti piogge avvenute nei giorni precedenti alla segnalazione.

Il muro 3 verrà ricostruito in modo analogo al muro 1.

Verranno riutilizzati i blocchi di pietra naturale recuperati dal vecchio muro per poter mantenere la superficie simile.

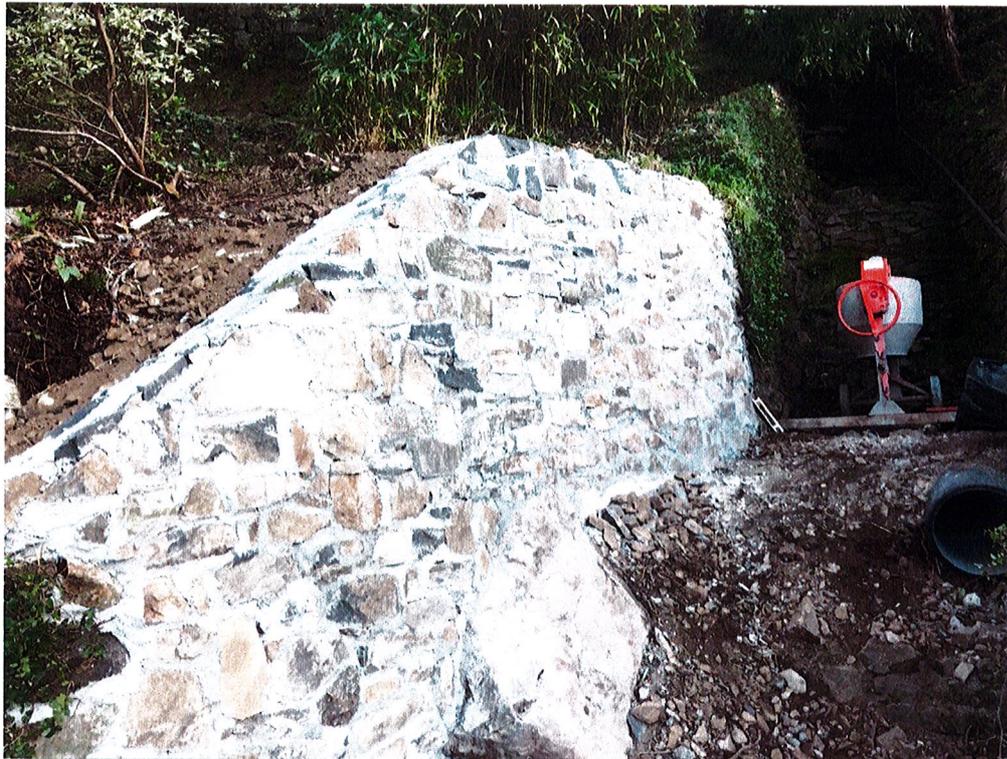
Il muro 3 è già stato ripristinato così come previsto nel paragrafo precedente.

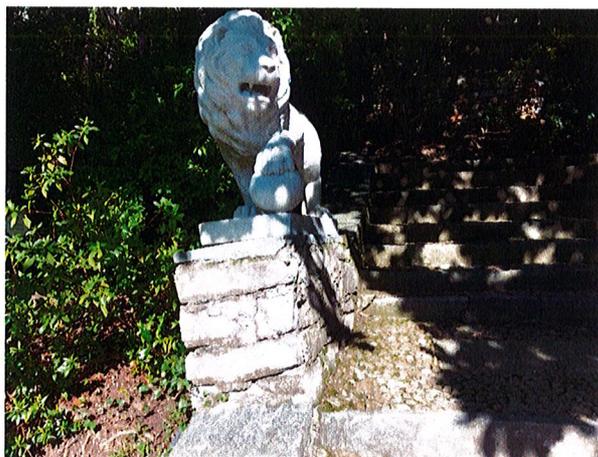
5.1 SISTEMAZIONE MURO E STATUA LEONE

Smontaggio muretto di ingresso con statua "leone" e ricostruzione in quanto il muretto non è più verticale.

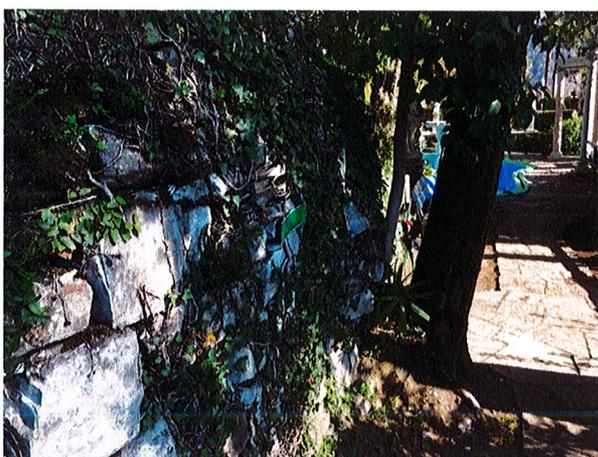
5.2 RIFACIMENTO MURO DI CONTENIMENTO IN ZONA "VASCA ROMANA".

Dimensioni circa 2,0x2,0m da ricostruire come tipologia muro esistente.
