## COMUNE DI MORCOTE

### Messaggio Municipale no. 1040

**Concernente la richiesta di un credito di CHF 170'000.-- per la sistemazione di 3 muri presso il Parco Scherrer**

# Sistemazione muri parco Scherrer

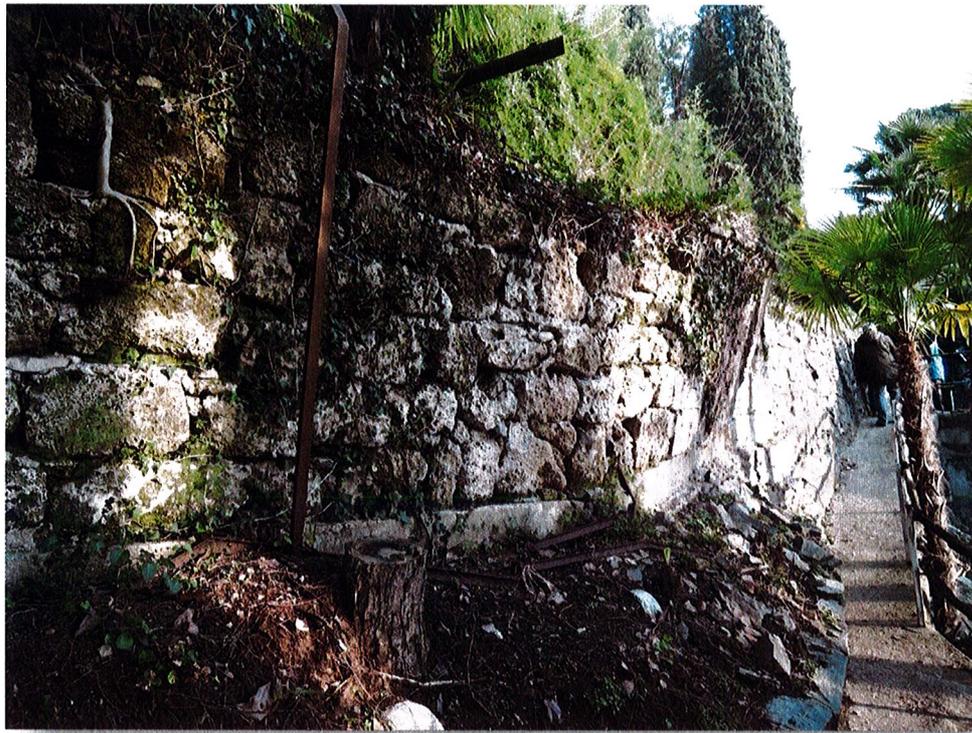
Il muro di sostegno in questione si trova sul mappale 438, al confine con il mappale 439.

Si è constatato che il muro di sostegno ha perso la sua verticalità e la sua stabilità è compromessa.

Il muro è composto da blocchi di pietra naturale di tufo posati a secco.

Per la realizzazione del muro 1 si prevede di demolire e ricostruire circa 10m di muro.

Per evitare ulteriori cedimenti futuri, il nuovo muro andrà a fondare alla quota del passaggio del mappale 439, dove si prevede di trovare la roccia.

Per garantire la sicurezza al ribaltamento verranno inseriti degli ancoraggi passivi.

Il muro sarà un muro a gravità gettato direttamente contro terra. La superficie esterna sarà composta da blocchi di pietra di tufo come il muro preesistente.

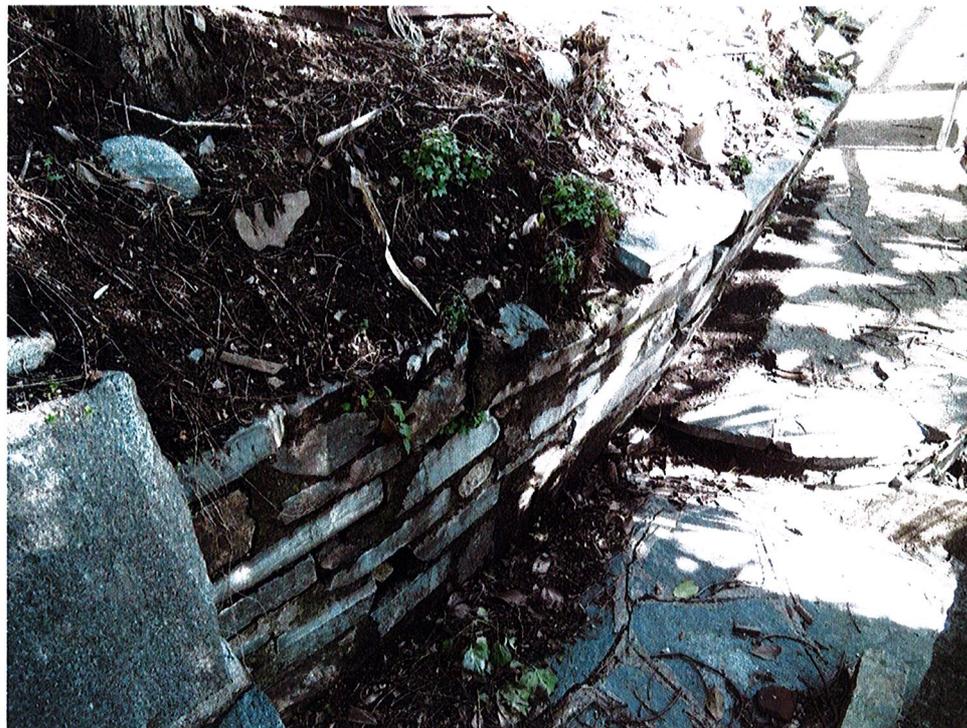
Oltre il muro di sostegno, si è notato che il muretto a valle del muro di confine (sul mappale 439) con funzione di fioriera è fuori piombo (circa 26cm su un'altezza di 68cm)

Ricostruendo il muro di sostegno, si andrà anche a rifare il muretto anteriore che fa da fioriera sul mappale 439. Verrà ricostruito con gli stessi materiali della situazione attuale.

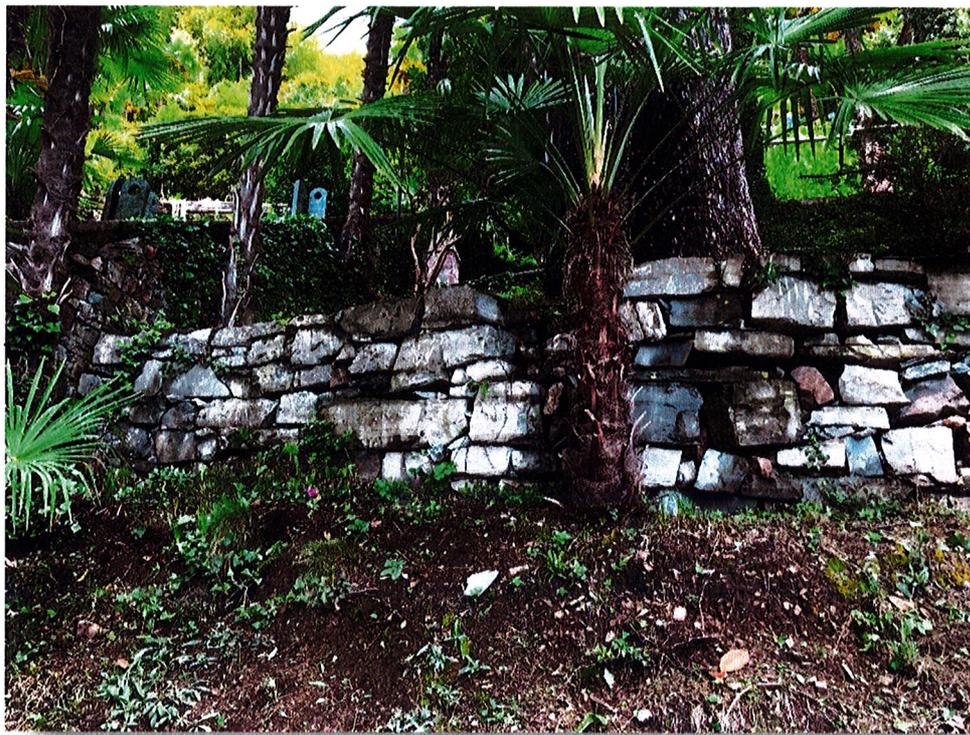
Il secondo muro si trova all'interno del parco Scherrer. Esso è formato da blocchi di pietra naturale posati a secco.

Alcuni blocchi che compongono il muro si sono staccati, rotolando a valle fino a fermarsi grazie al muro sottostante. Il motivo è dato dalla crescita dell'albero a monte del muro.

Per quanto riguarda la sistemazione del muro 2, si prevede stabilizzazione dei blocchi mediante malta per muratura. Con la malta verranno riempiti i vuoti e, laddove lo spazio lo permette, i vuoti verranno riempiti anche con blocchi di pietra naturale.

Visivamente il muro apparirà in modo simile alla situazione precedente.

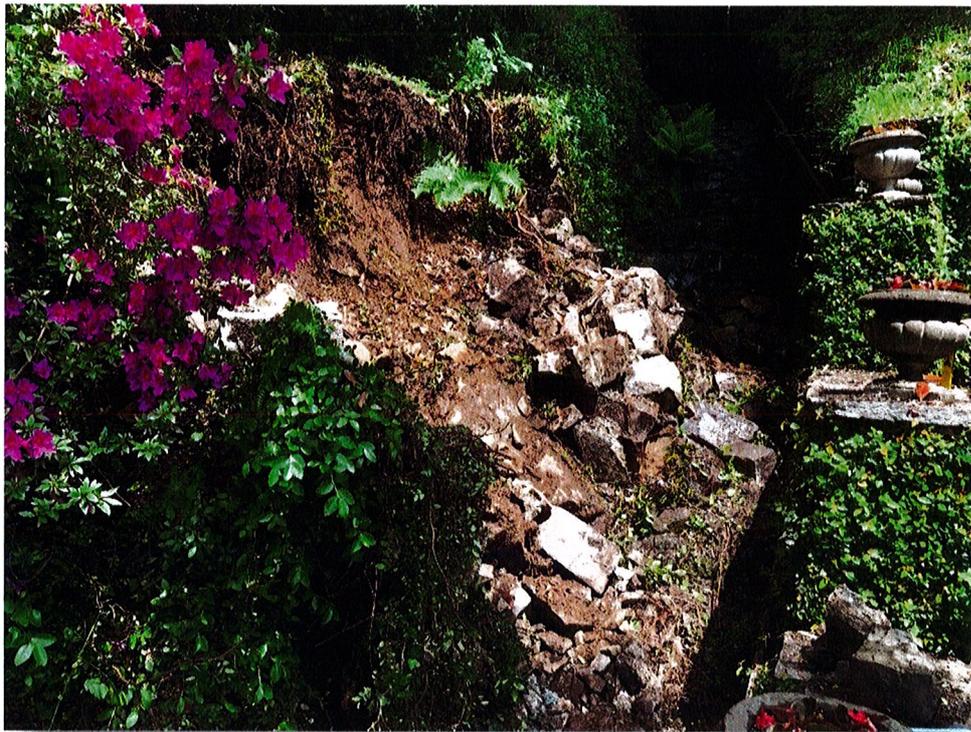
Anche il terzo muro si trova all'interno del Parco Scherrer, nella parte alta del parco.

Il muro ha avuto un cedimento totale per una lunghezza di circa 5.5m andando a finire all'interno del riale e danneggiando il muretto dalla parte opposta del riale.

Il probabile crollo del muro è dato dalle forti piogge avvenute nei giorni precedenti alla segnalazione.

Il muro 3 verrà ricostruito in modo analogo al muro 1.

Verranno riutilizzati i blocchi di pietra naturale recuperati dal vecchio muro per poter mantenere la superficie simile.

Anche in questo caso, per garantire stabilità al ribaltamento e scivolamento, verranno predisposti degli ancoraggi.
