## COMUNE DI MORCOTE

### Messaggio municipale no. 1118

- 1. un credito di CHF 445'000.-- (IVA compresa) per l'attuazione degli interventi di gestione della lotta alle neofite invasive sul territorio di Morcote, coordinati con i comprensori di Melide e Vico Morcote;**

- 2. un credito di CHF 1'972'000.-- (IVA compresa) per gli interventi selvicolturali nel bosco di protezione sopra l'abitato di Morcote;**
  - 3. liquidazione del Messaggio municipale no. 1013 concernente lo stanziamento di un credito di CHF 295'000.-- per il completamento degli interventi previsti nell'ambito del progetto definitivo delle opere di premunizione caduta massi sul territorio di Morcote del 2011; un credito di CHF 145'000.-- per la realizzazione di una strada forestale in Valle di Gaggio; un credito quadro complessivo di CHF 200'000.-- per il periodo 2019-2022 per le opere forestali di messa in sicurezza e di ripristino che si rendono necessarie a seguito dell'evento straordinario del 29 ottobre 2018: la depressione Vaia con la relativa tempesta di scirocco.**

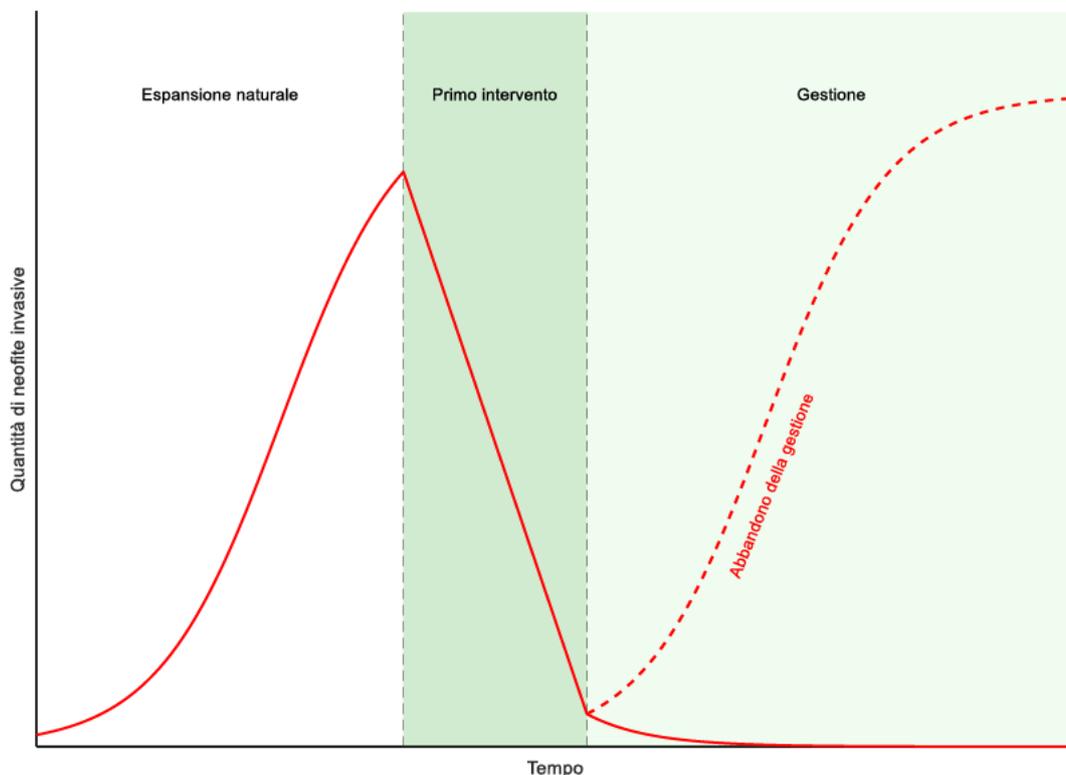
Figura 1. La linea rossa continua rappresenta uno schema della diffusione delle neofite invasive in tre differenti fasi: A) espansione in assenza di interventi di gestione, B) prima fase di interventi, C) gestione regolare. La linea rossa tratteggiata rappresenta invece la curva di espansione in seguito ad un ipotetico abbandono degli interventi di gestione.

Assumendo, in modo un po' semplificato, che i danni generati dalle neofite e i relativi costi di gestione sono direttamente proporzionali alla quantità di neofite presenti, appare evidente come una gestione regolare sia non solo efficace ma anche molto efficiente in termini economici, in particolare a medio-lungo termine.

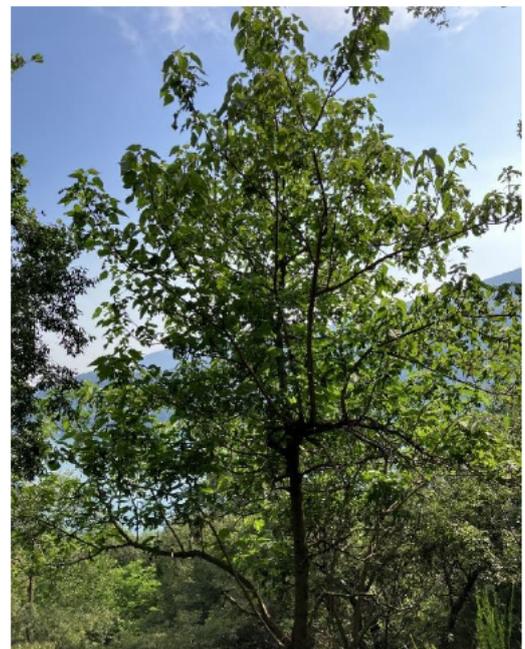
Figura A2. Paulownia in Val di Fiume a Morcote, coordinate centrali 2°713'980, 1°087'767.

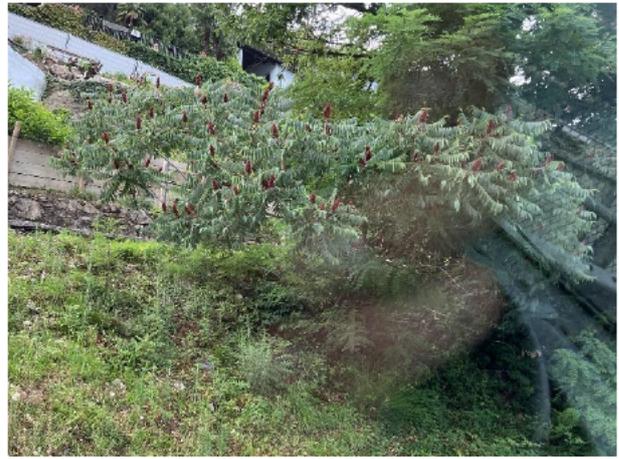
Figura A3. Sommacco in zona Olivella a Vico Morcote, coordinate centrali 2'715'613, 1'087'985.

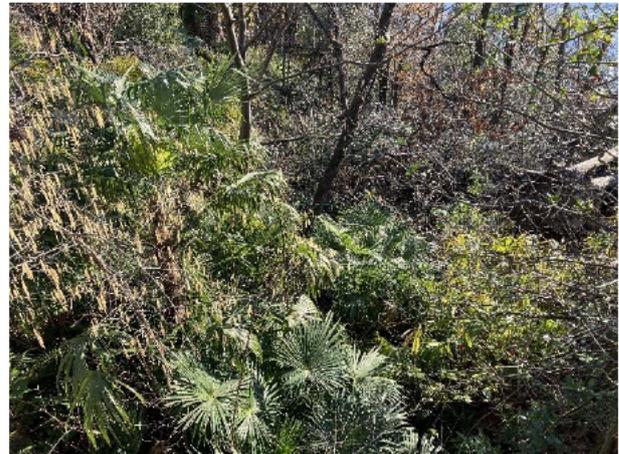
Figura A4. Focolaio di palma di Fortune in zona Olivella a Vico Morcote, coordinate centrali 2'715'561, 1'087'873.

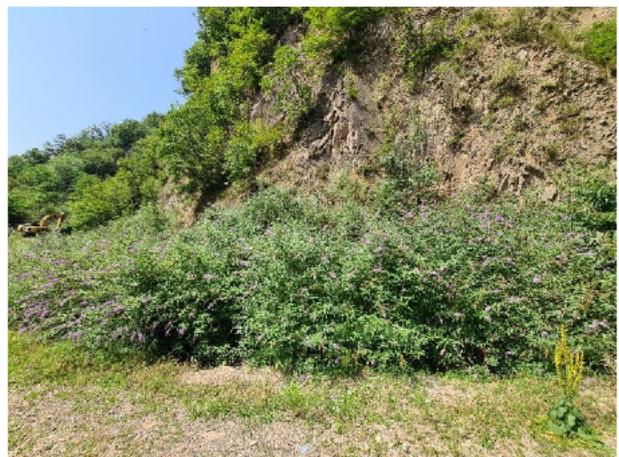
Figura A5. Focolaio di buddleja in zona Campioli a Melide, coordinate centrali 2'716'852, 1'090'988.

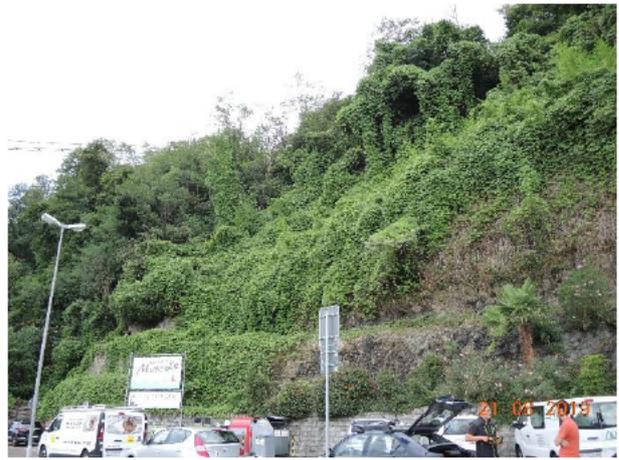
Figura A6. Focolaio di kudzu sul territorio di Morcote, coordinate centrali 2°715'032, 1°087'205. Fotografia del 21.08.2019, gentilmente fornita da Andrina Rosselli.

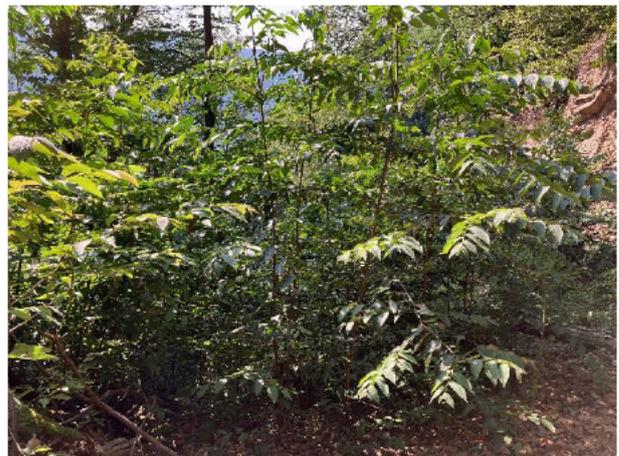
Figura A7. Giovane popolazione di albero di S. Andrea in Val di Gaggio a Morcote, coordinate centrali 2°714'254, 1°087'532.

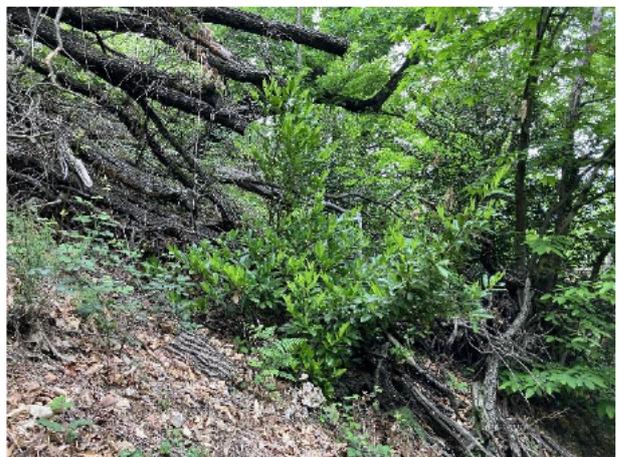
Figura A8. Lauroceraso sul territorio di Vico Morcote, coordinate centrali 2°715'801, 1°088'567.

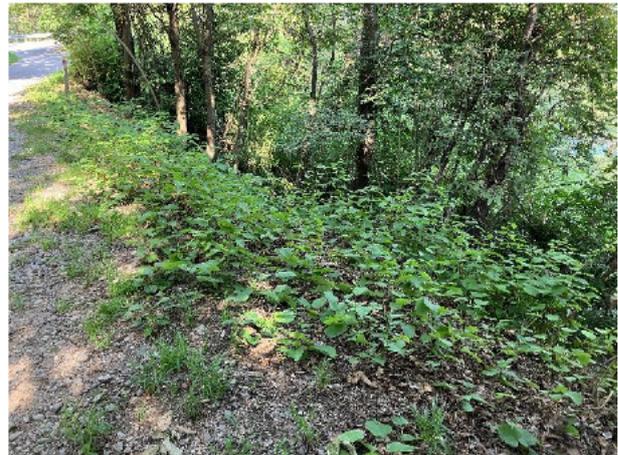
Figura A9. Focolaio di poligono del Giappone sul territorio di Vico Morcote, coordinate centrali 2°7'15"076, 1°08'8"107.

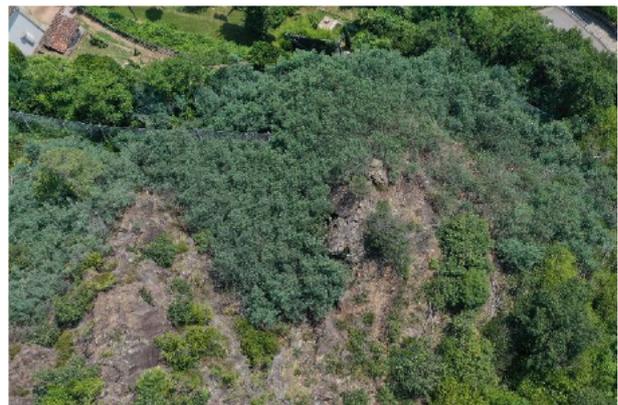
Figura A10. Giovane popolamento di mimosa in zona Sasso Bisolo a Morcote, coordinate centrali 2°7'14"372, 1°08'6"849.

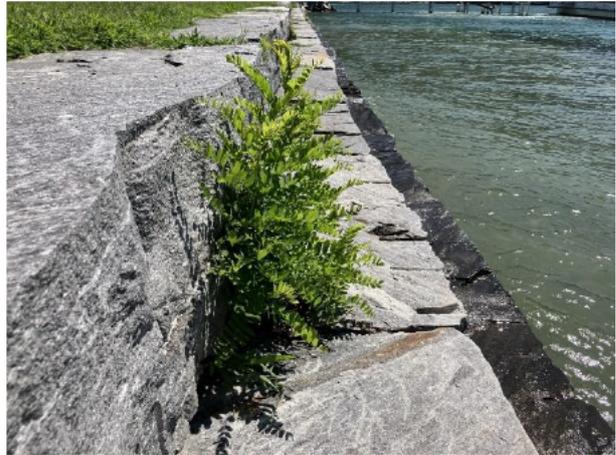
Figura A12. Indaco bastardo sulla scogliera in riva al lago a Melide, coordinate centrali 2°71'470,1°09'168.

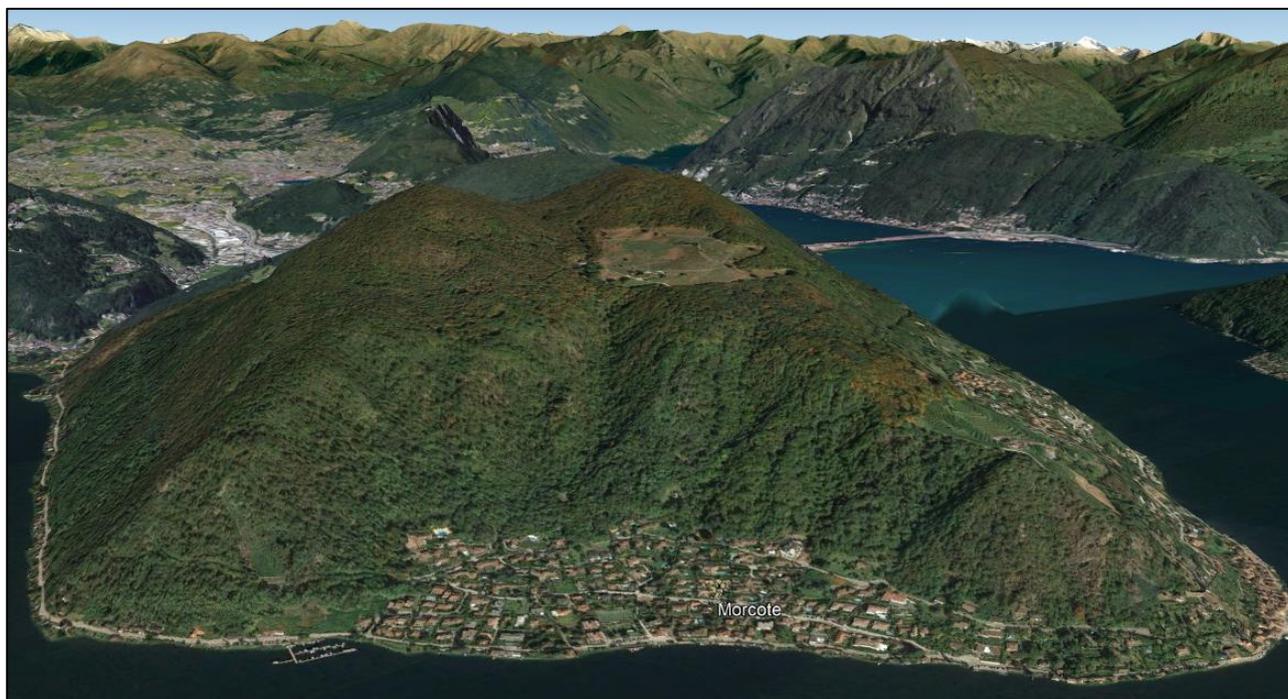
Figura 1-1: versante boschivo in oggetto al di sopra dell'abitato di Morcote.

La superficie boschiva al di sopra del centro abitato di Morcote svolge un'importante funzione protettiva contro crolli e colate detritiche in favore di abitazioni e vie di comunicazione del Comune. In passato si sono verificati alcuni eventi naturali di caduta sassi (gli ultimi in ordine cronologico nel 2012) che hanno raggiunto la strada comunale lungo il lago Ceresio e alcune colate detritiche (in corrispondenza di riali e avvallamenti).

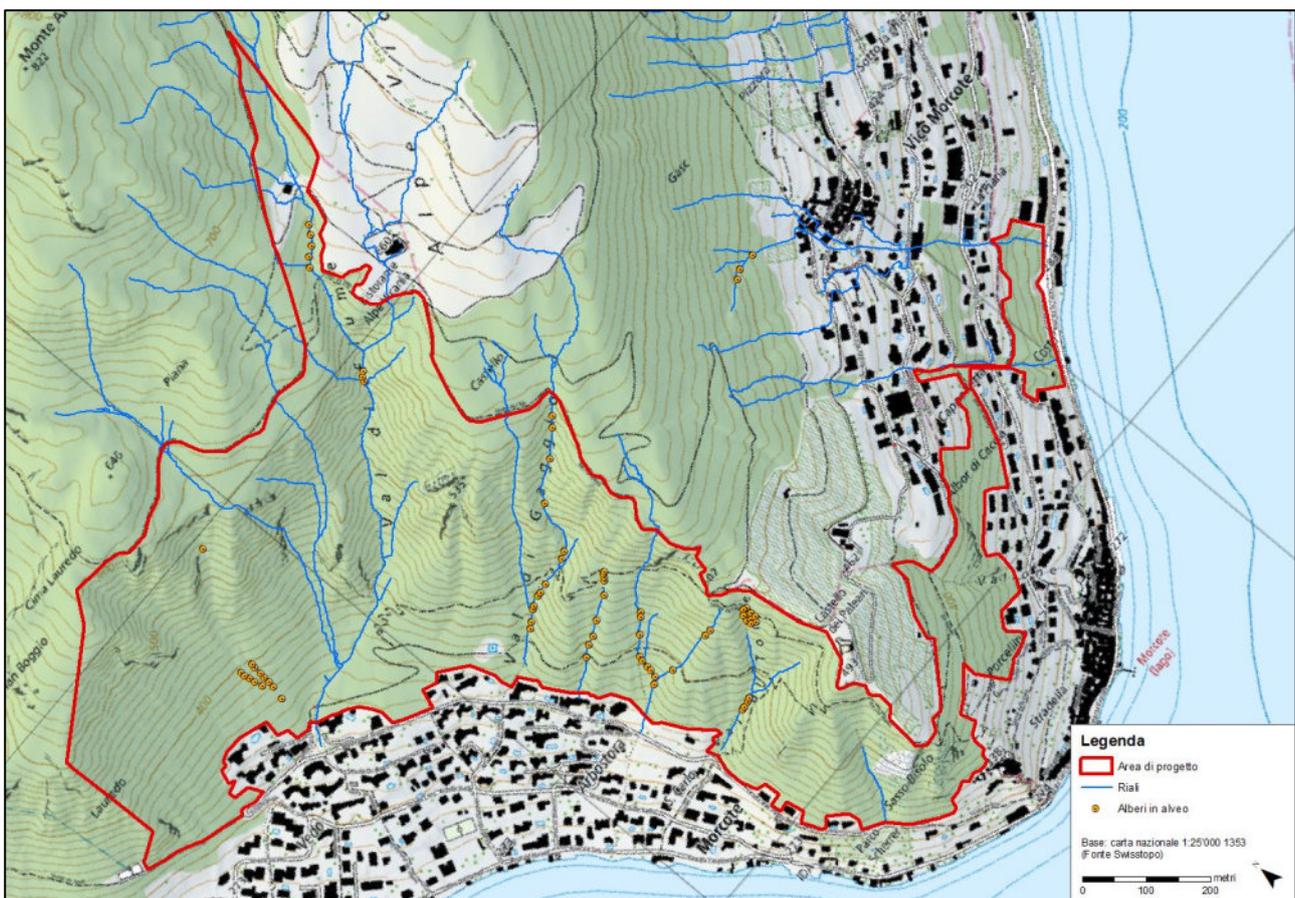
Figura 3-2: presenza di alberi al suolo in alveo (arancione) in prossimità dell'area di progetto (rosso) in base al rilievo del 6° Circondario forestale.

La seguente figura mostra la posizione degli alberi in alveo che sono stati rilevati. Ad ogni punto corrisponde un gruppo di alberi (circa 3-4) al suolo oppure un grosso individuo. Nonostante queste indicazioni non siano precise, si può notare come alcuni riali siano liberi o quasi, mentre altri siano caratterizzati dalla presenza importanti di alberi da rimuovere per non avere il rischio di pericolose serre.

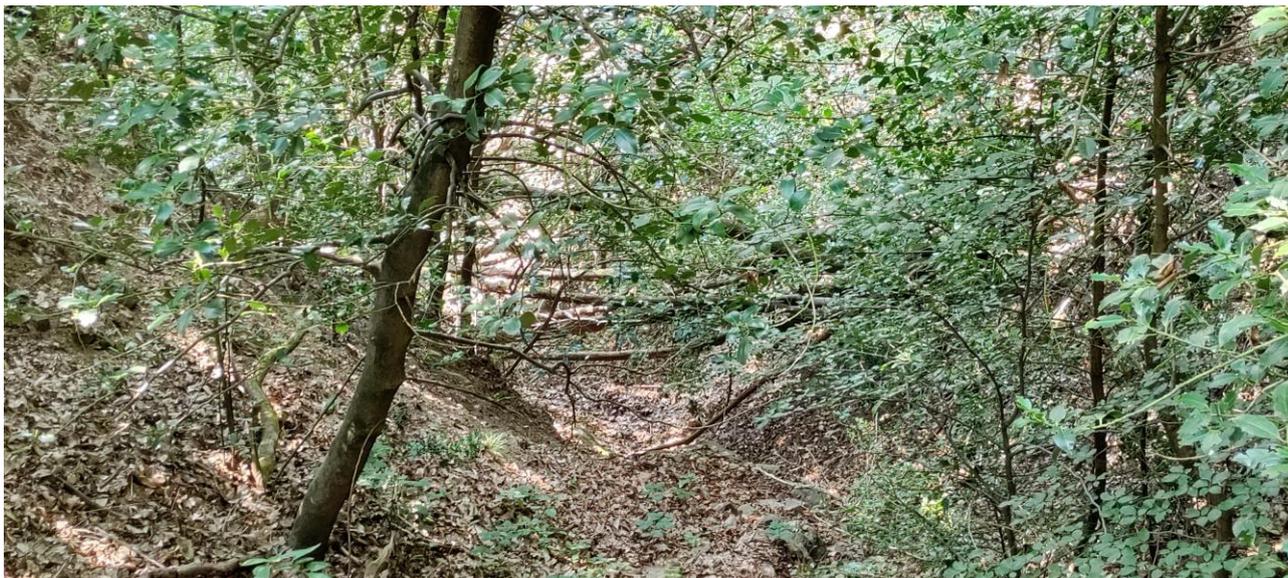
Foto 1: presenza di alberi in alveo.

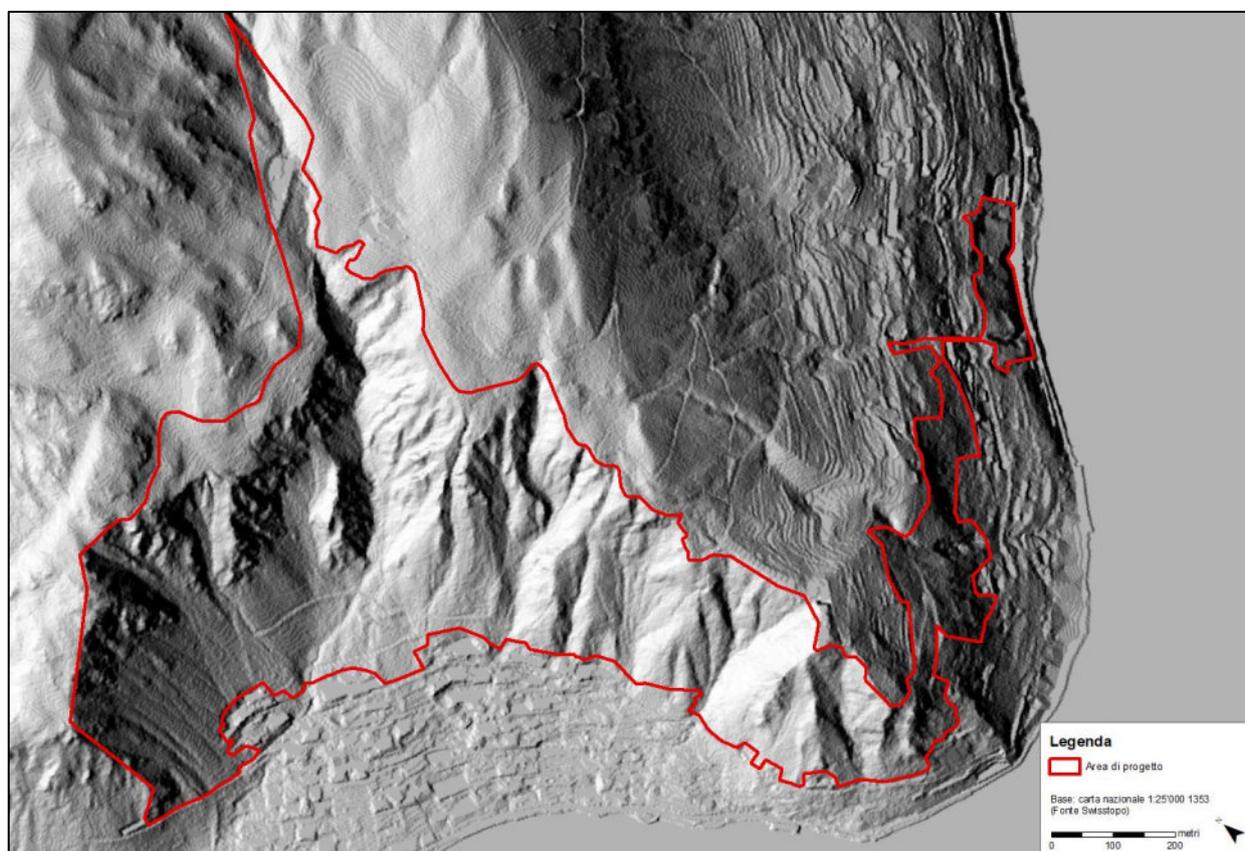
Figura 3-3: morfologia dell'area di studio (in rosso) nel Comune di Morcote.

La morfologia dell'area di progetto è relativamente omogenea e caratterizzata in modo particolare da un discreto numero di piccole vallette. Quest'ultime possiedono le caratteristiche ideali per l'accadimento di eventi naturali gravitativi quali la caduta di sassi e la colata di detriti; la puntuale elevata pendenza del terreno ne accentua le problematiche.

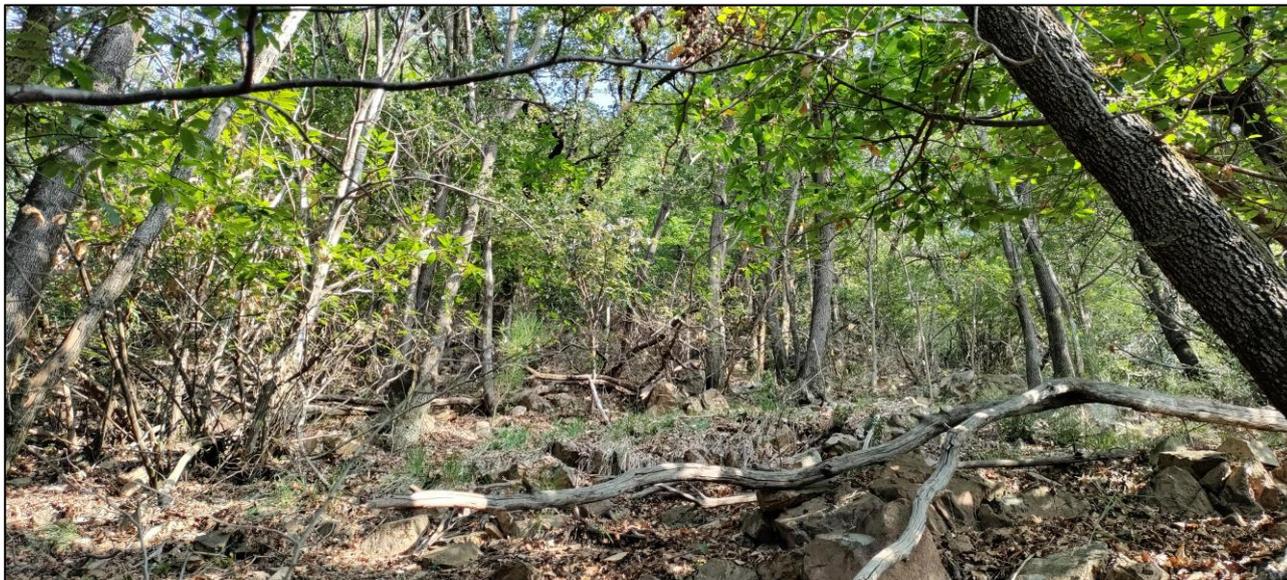
Dai sopralluoghi svolti nell'area d'intervento si è potuta accertare la presenza di numerosi elementi sassosi instabili (dimensioni indicative 0.5m x 0.5m x 0.5m), in particolar modo nella parte più a Ovest (zona *Lauredo*), dove le dimensioni dei sassi che si possono facilmente mobilitare raggiungono il mezzo metro cubo.

Gli elementi sassosi liberi sono situati in corrispondenza di zone pianeggianti (sentieri, strada forestale, ecc.), in piccoli avvallamenti e appoggiati contro i tronchi di alcuni alberi. Altri invece sono situati parzialmente o completamente all'interno dell'apparato radicale di individui ad alto fusto. Per quest'ultimi non sussiste, attualmente, un pericolo di caduta.

Foto 2: presenza di elementi sassosi instabili sui versanti dell'area di progetto.

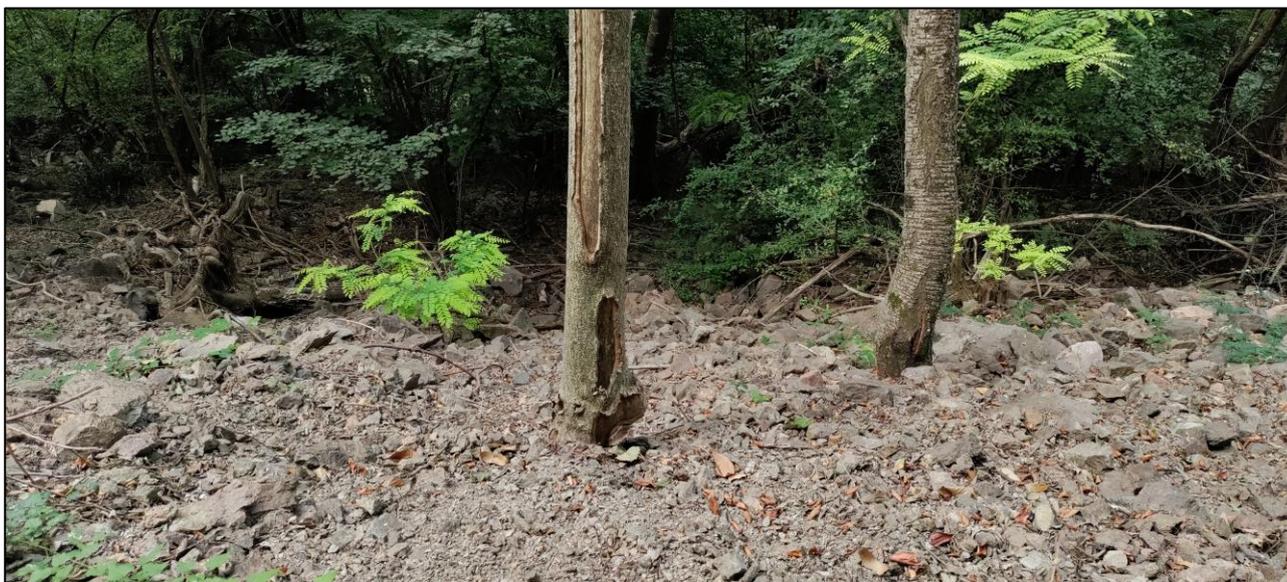
Foto 3: Danni subiti dagli individui arborei a causa della caduta di sassi.

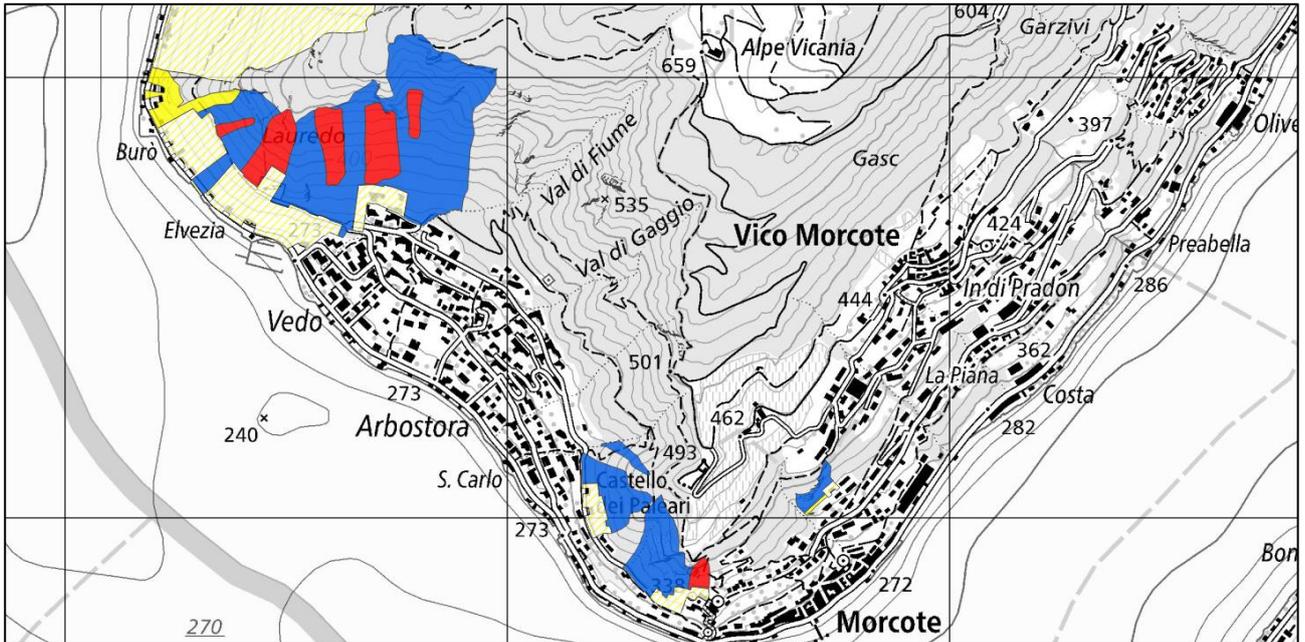
Figura 3-6: estratto carta di pericoli – Movimenti di versante.

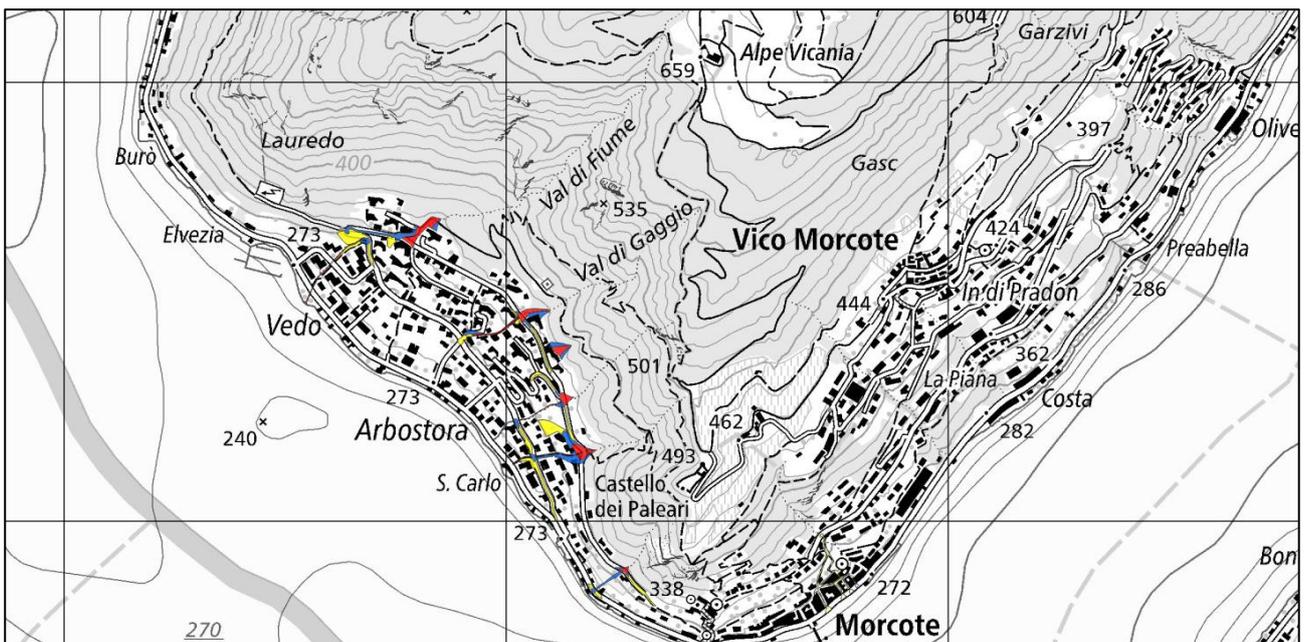
Figura 3-7: estratto carta dei pericoli – Piene.

Le zone di pericolo legate alle piene sono situate a valle dei riali e vallette del versante boschivo in oggetto. Una gestione generale dei boschi, e in particolar modo all'interno di vallette e alvei, può avere una grande influenza sul potenziale pericolo che si registra a valle.

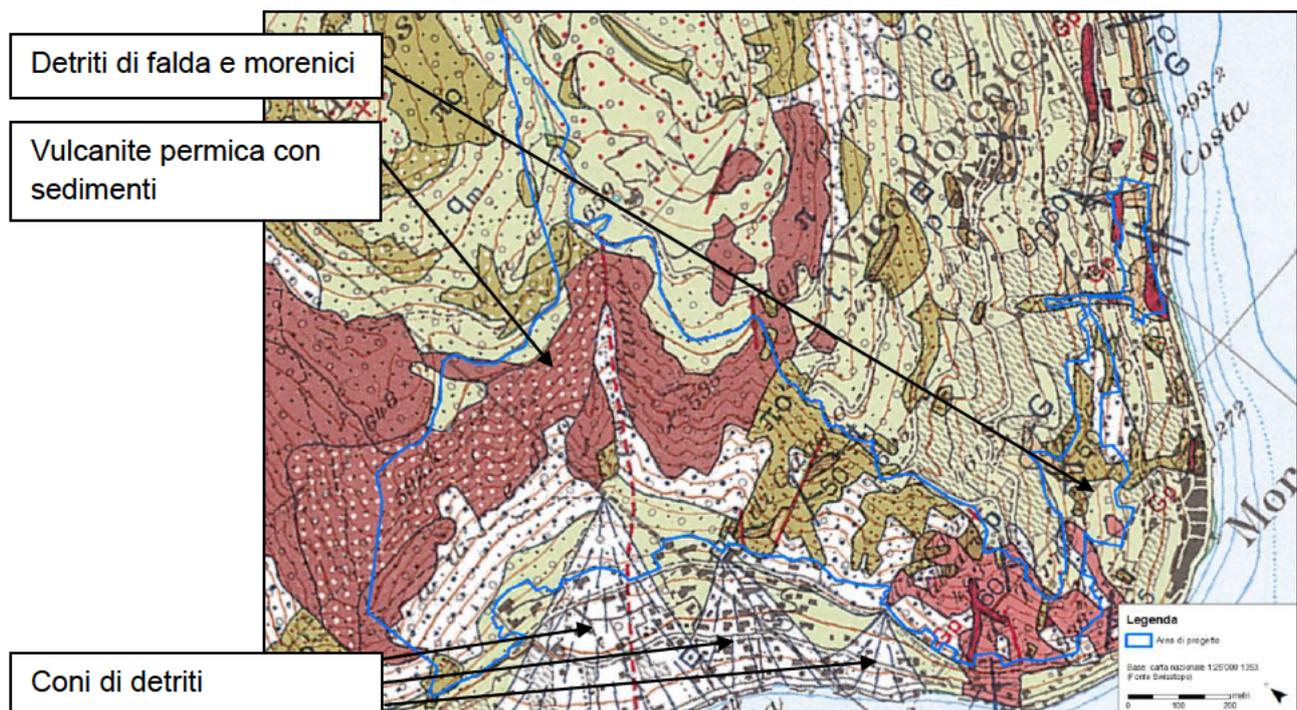
Figura 3-8: substrato dell'area di studio (in blu): detriti di falda e morenici (verde chiaro), vulcanite permica con sedimenti (marrone). Presenza di coni di detriti (triangoli bianchi con tratteggi neri).

Dal punto di vista della qualità geomeccanica, si segnala la non ottimale stabilità del materiale che compone il versante. La presenza di alcuni scoscendimenti, in modo particolare nella parte ovest del versante, ne è la conferma.

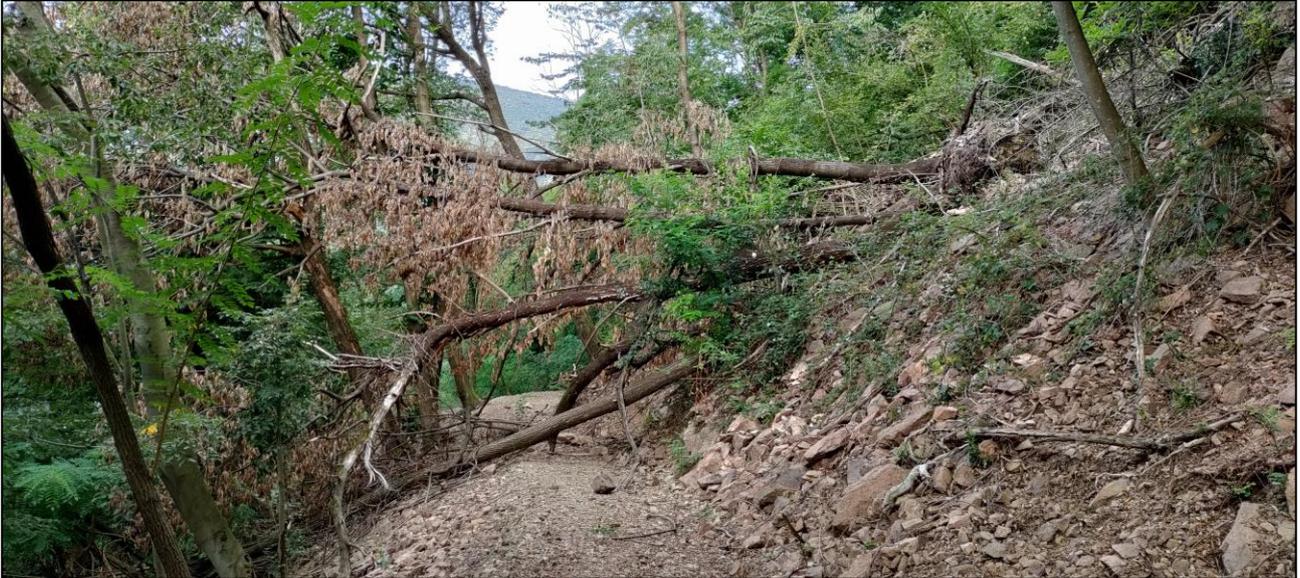
La situazione è resa maggiormente difficoltosa dall'elevata pendenza del versante e dall'instabilità degli individui arborei di dimensioni più grandi.

Foto 4: instabilità degli individui arborei più grandi.

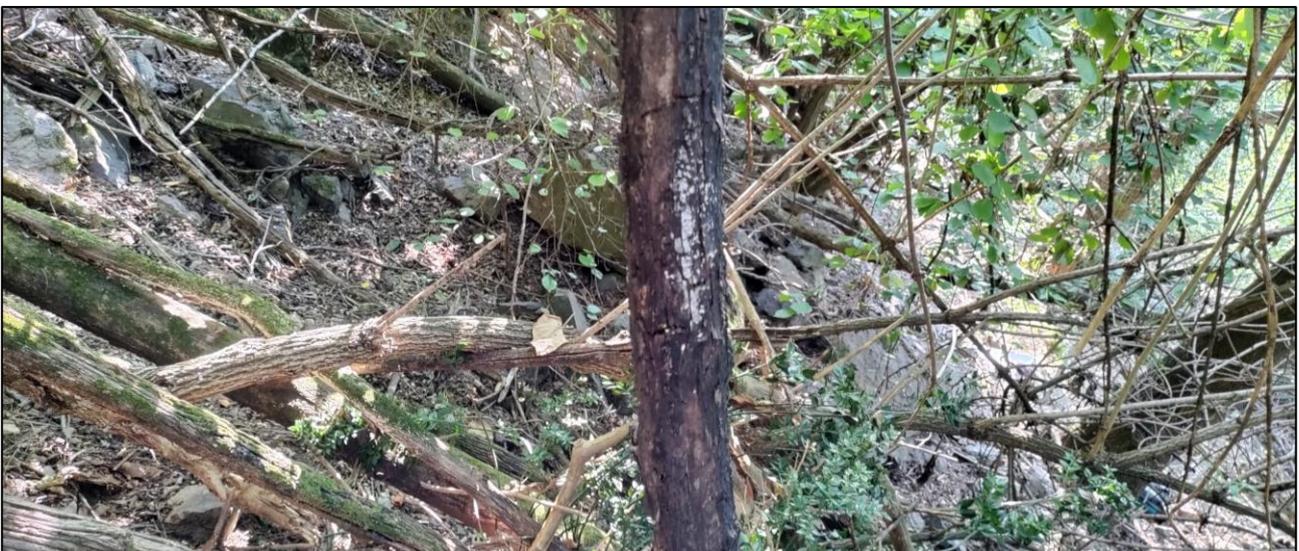
Durante i rilievi sul campo sono state rilevate evidenti tracce lasciate dagli eventi accaduti nel corso degli ultimi decenni.

Foto 5: tracce degli incendi avvenuti in passato nell'area di progetto.

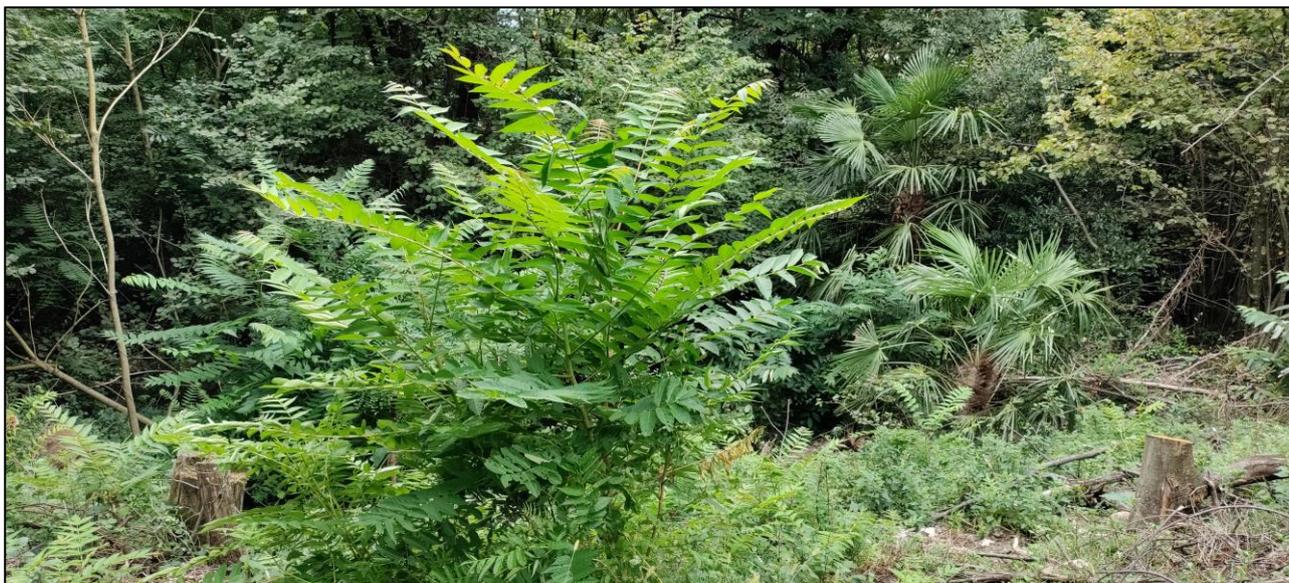
La zona a Ovest della Val di Fiume, caratterizzata dalla forte presenza di elementi sassosi e un'elevata movimentazione del terreno, è la zona in cui è stato rilevato il maggior numero di neofite invasive. Qui la loro presenza è ormai consolidata in tutti gli strati del bosco e le specie autoctone tendono a scomparire con il passare degli anni. La causa è da riportare in modo principale all'invasività delle specie citate in precedenza, ma anche per le condizioni stagionali sfavorevoli (sicidità, temperatura, caduta sassi).

Foto 6: presenza di ailanto (*Ailanthus altissima*) e palma di Fortune (*Trachycarpus fortunei*).

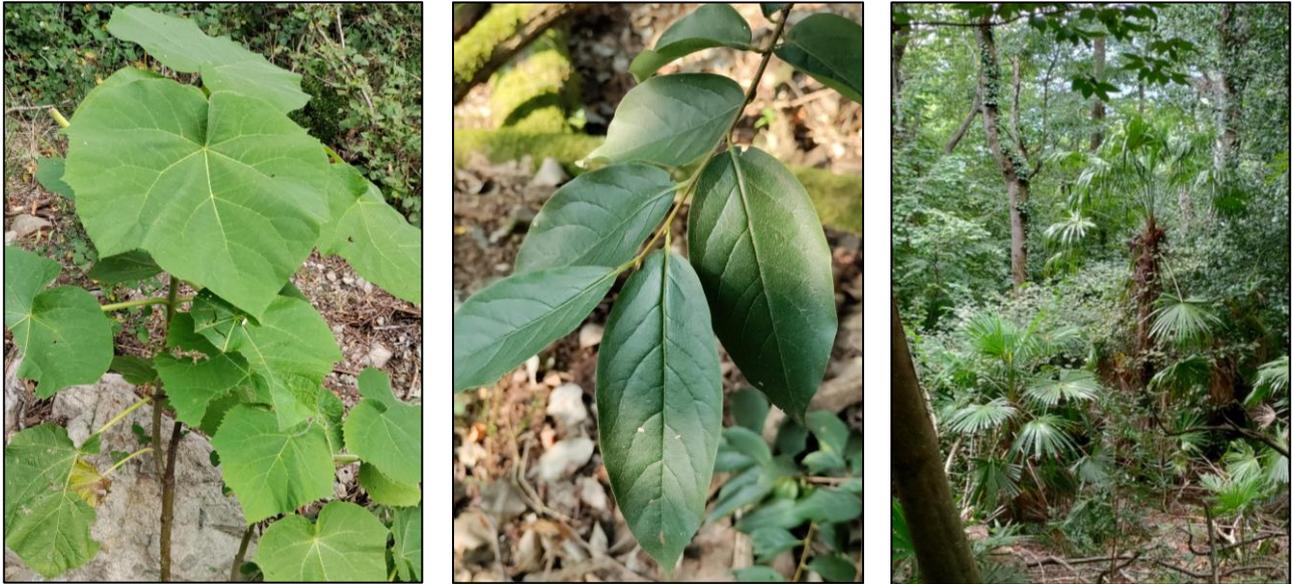
Foto 7: giovane individuo di paulownia (sinistra), loto (centro) e nucleo di palme (destra).

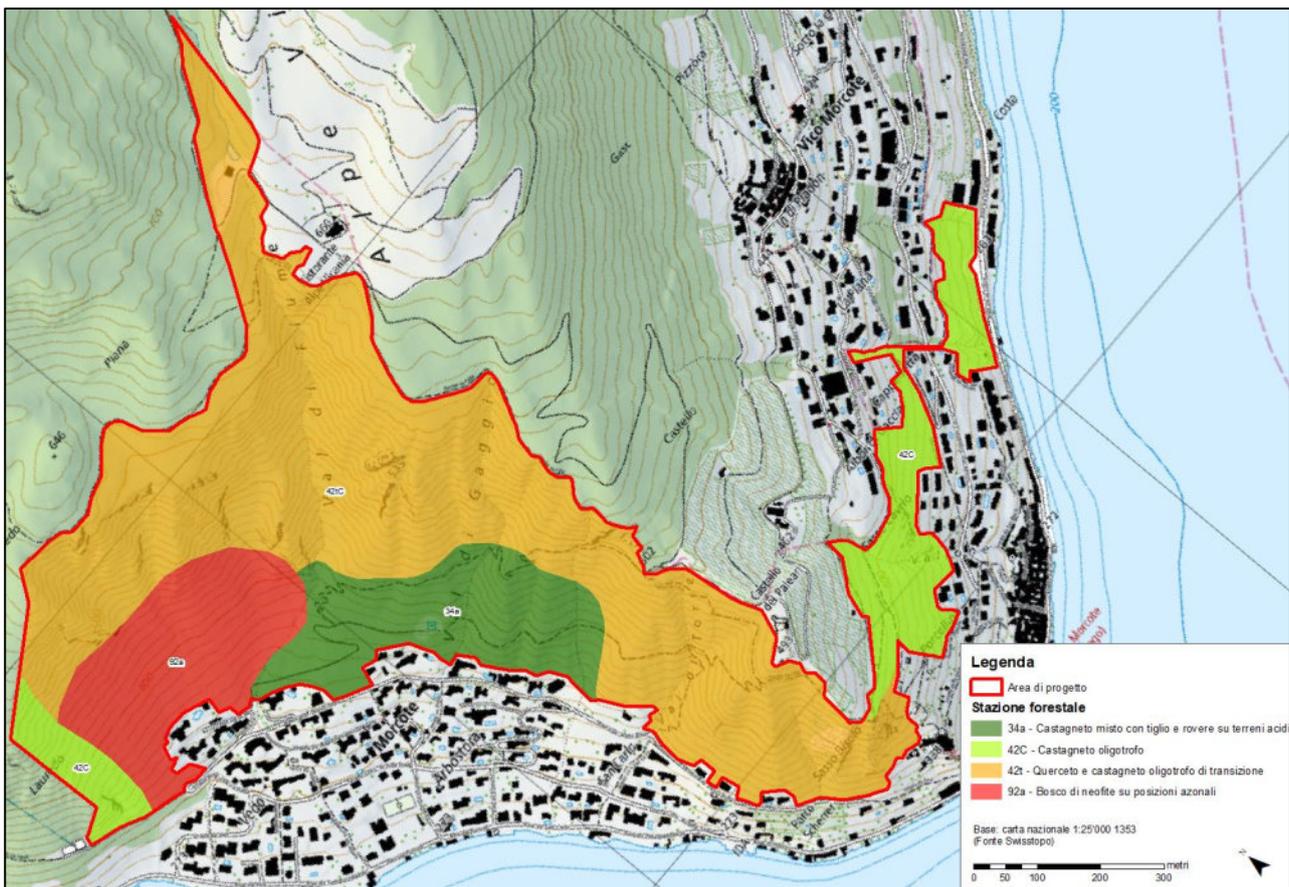
Figura 4-2: tipologie forestali del comparto in oggetto.

In generale il comparto è caratterizzato dalla presenza di castagno (*Castanea sativa*), rovere (*Quercus petraea*) e altre latifoglie quali il frassino (*Fraxinus excelsior*) e il ciliegio (*Prunus avium*). Nelle aree con condizioni stagionali più rigide, sfavorevoli e soggette a frequenti fenomeni di caduta di sassi e scivolamento del terreno, si sono instaurate alcune neofite invasive: robinia (*Robinia pseudoacacia*), ailanto (*Ailanthus altissima*), paulownia (*Paulownia tomentosa*), palma di Fortune (*Trachycarpus fortunei*) e lauroceraso (*Prunus laurocerasus*). In queste zone dominate dalle neofite resiste il bagolaro (*Celtis australis*), che trova spazio nello strato principale del bosco.

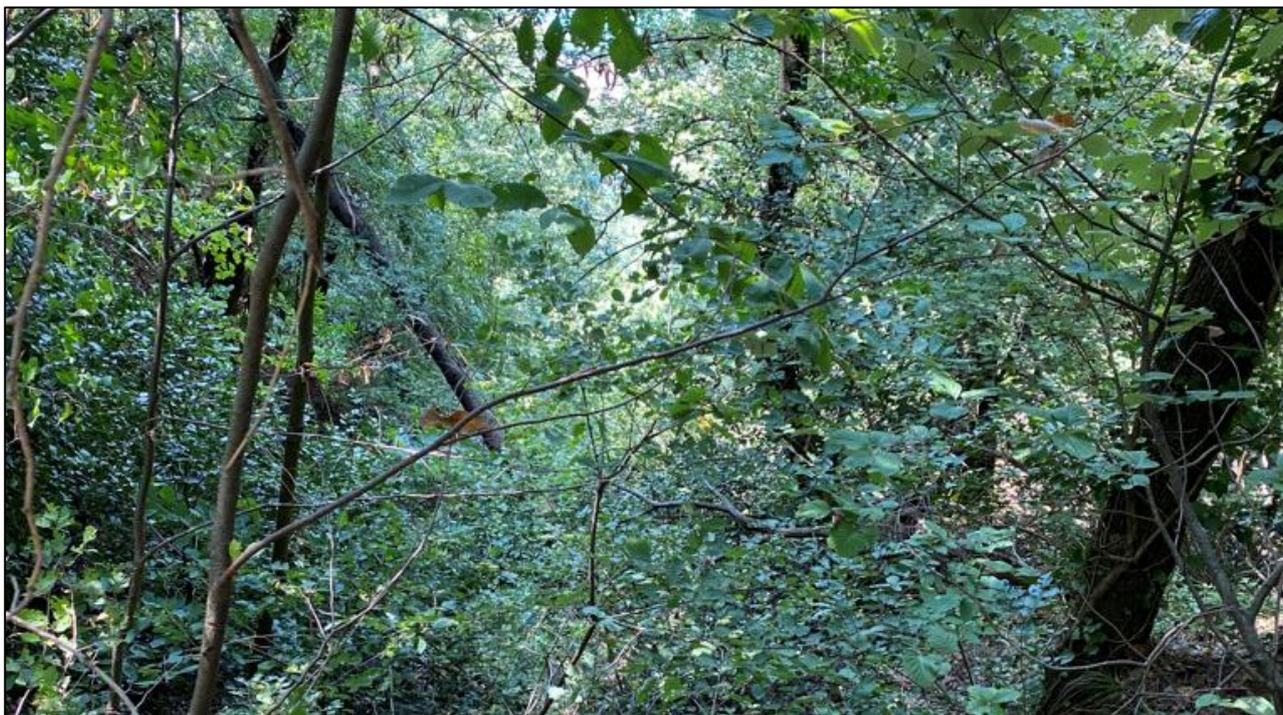
Foto 8: stazione forestale 34a – Castagneto misto con tiglio e rovere su terreni acidi.

Questa stazione forestale è situata nella parte inferiore dell'area d'intervento, su un versante esposto a sud-ovest. Il soprassuolo boschivo è composto principalmente da castagno (*Castanea sativa*, 50%), robinia (*Robinia pseudoacacia*, 25%), ciliegio (*Prunus avium*, 10%), frassino (*Fraxinus excelsior*, 10 %) e altre latifoglie (5%). Il diametro medio degli individui arborei è di 40 cm, mentre il grado di copertura è dell'80%. Nello strato arbustivo si nota una discreta presenza di nocciolo (*Corylus avellana*), sambuco (*Sambucus nigra*) e agrifoglio (*Ilex aquifolium*).

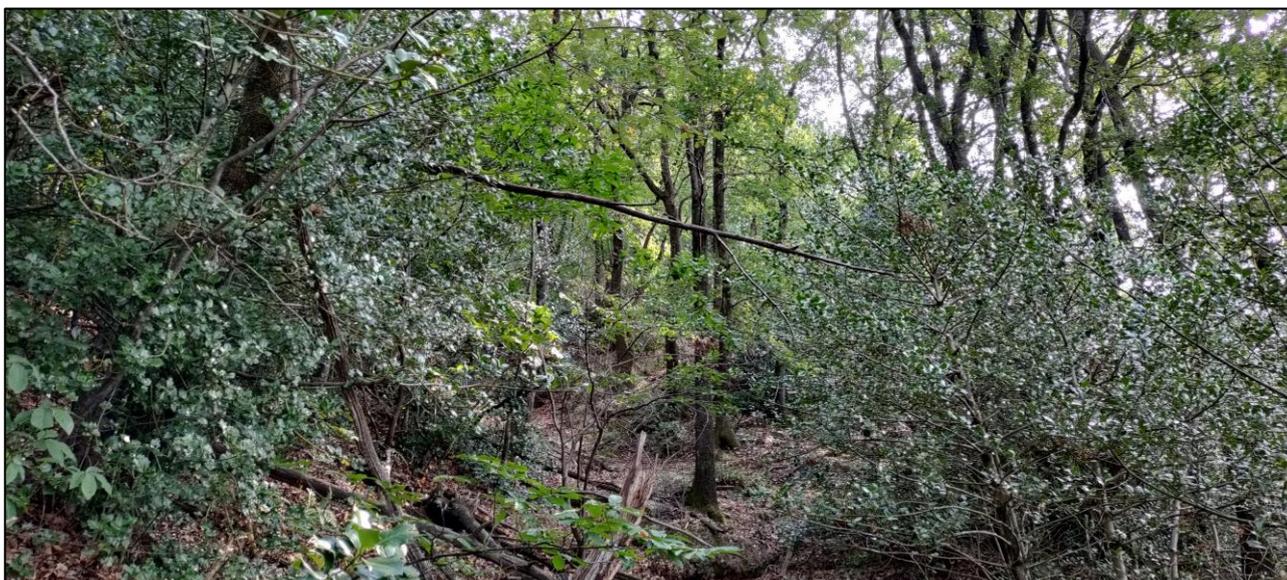
Puntualmente si osserva la presenza del cerro (*Quercus cerris*) che rappresenta una variante di questa stazione: 42tC.

Nello strato arbustivo si può trovare in modo preponderante l'agrifoglio, unitamente alle specie che compongono lo strato principale del bosco.

Foto 10: stazione forestale 42tC – Querceto e castagneto oligotrofo di transizione, variante con Cerro.

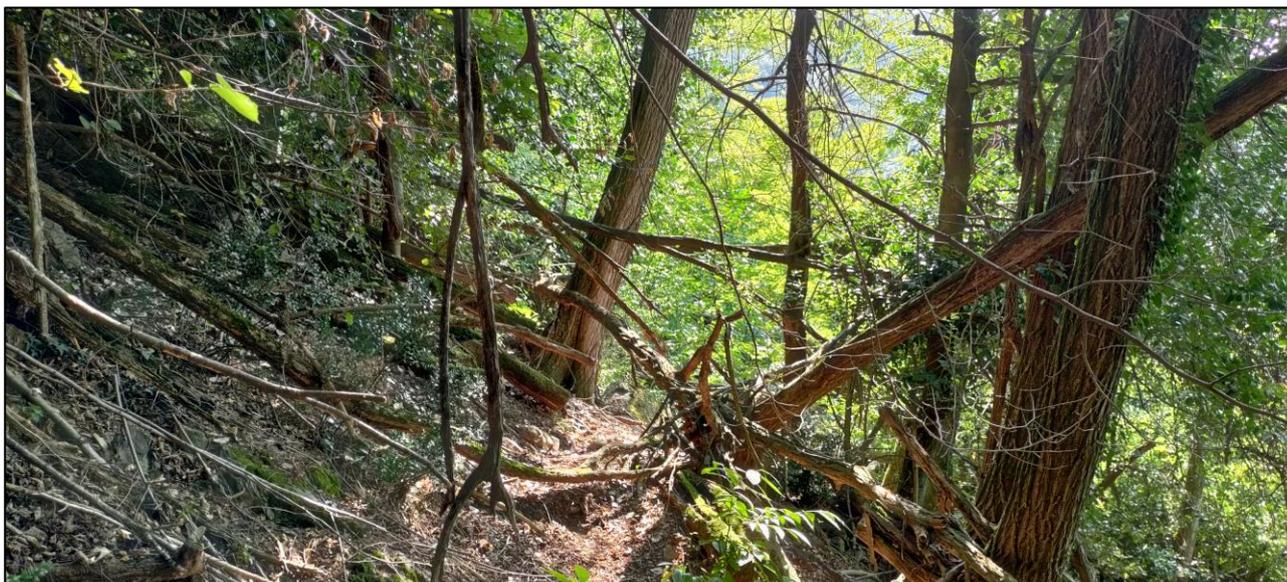
Gli individui arborei presenti nello strato principale del bosco sono il bagolaro (*Celtis australis*, 40%), robinia (30%), castagno (10%), paulownia (10%) e altre latifoglie (10%). Il diametro medio è di 30 cm, a del 70%.

Foto 11: stazione forestale 92° - Bosco di neofite su posizioni azonali.

Lo strato arbustivo, puntualmente anche fitto, vede la presenza dell'albero di Sant'Andrea o loto (*Diospyros lotus*), agrifoglio, nocciolo e sambuco. Puntualmente sono presenti individui di palma di dimensioni contenute.

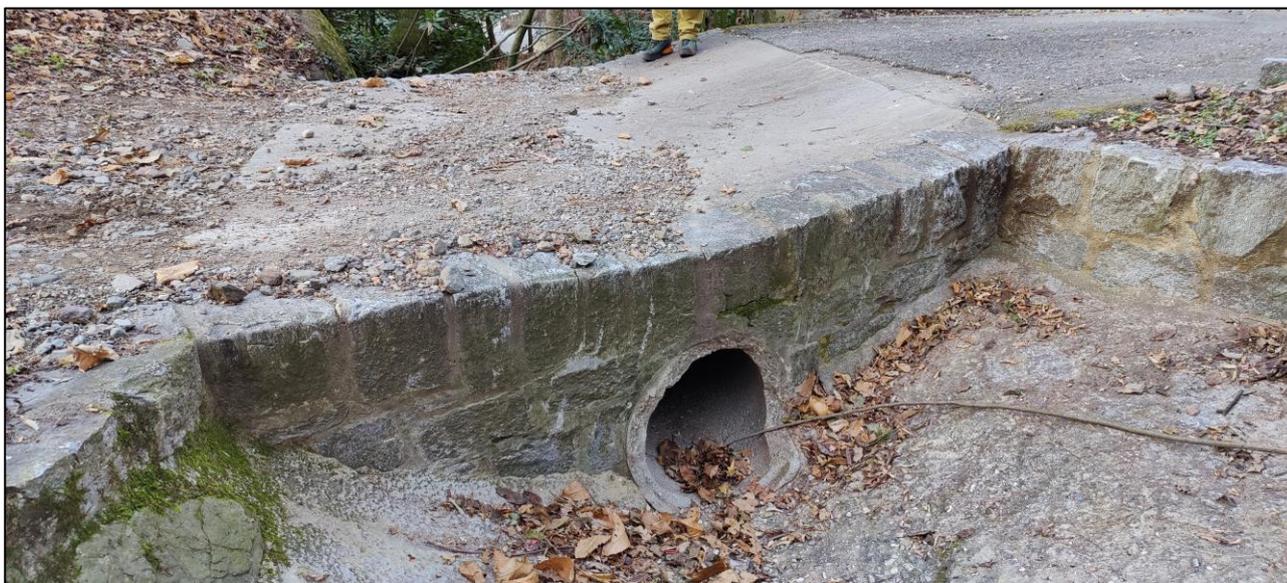
Foto 13: presenza di travacconi (larghezza 2.7 m) in corrispondenza di riali nella *Val di Fiume*.

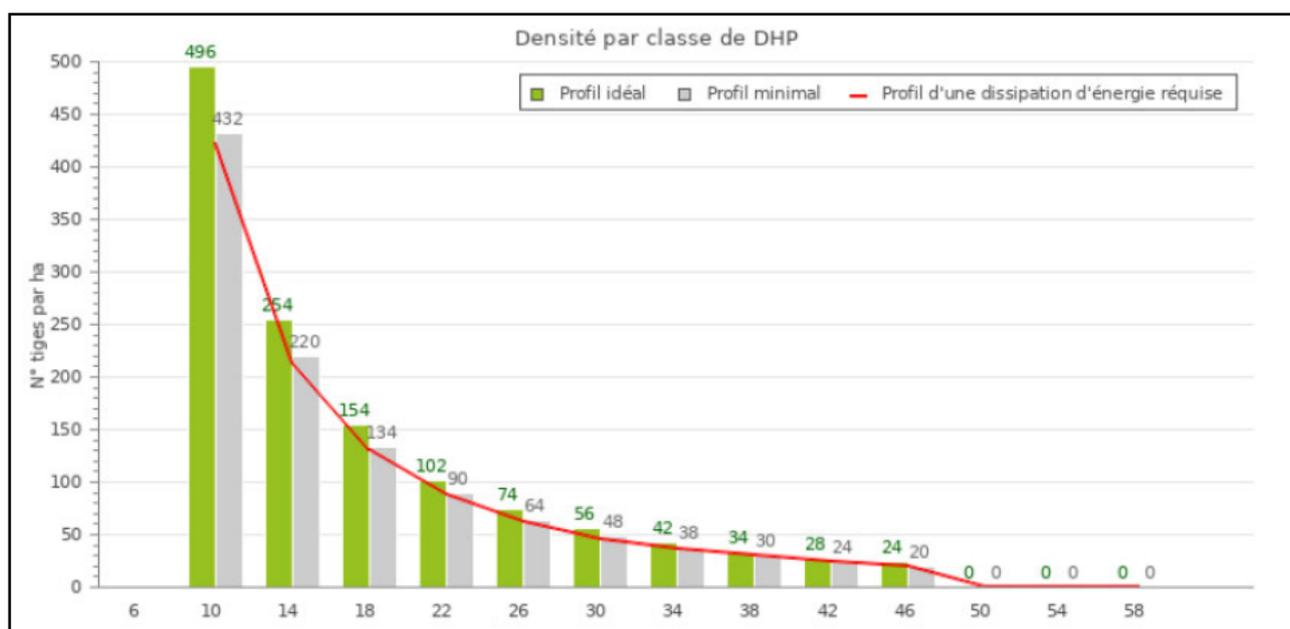
Figura 6-1: profilo minimo (colonne grigie) e ideale (colonne verdi) e profilo di una dissipazione d'energia richiesta (rosso) risultato dal tool "RockforNET" per l'area di studio.

Parametro	Profilo minimo	Profilo ideale
Area basimetrica	34 m <sup>2</sup> /ha	39 m <sup>2</sup> /ha
Individui con DPU 8 - 12 cm	430 N/ha	500 N/ha
Individui con DPU 12 - 24 cm	440 N/ha	510 N/ha
Individui con DPU 24 - 36 cm	150 N/ha	170 N/ha
Individui con DPU >= 36 cm	70 N/ha	90 N/ha

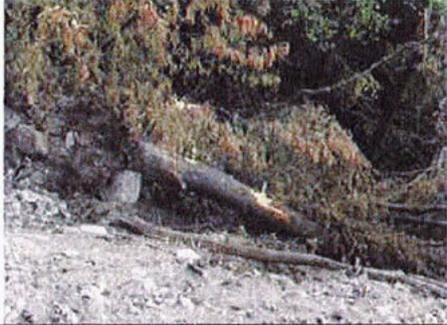
<p>Alberi divelti tramite escavatore che non rispettano quindi le condizioni dettate dall'autorizzazione di taglio N. TI 6.5571</p>

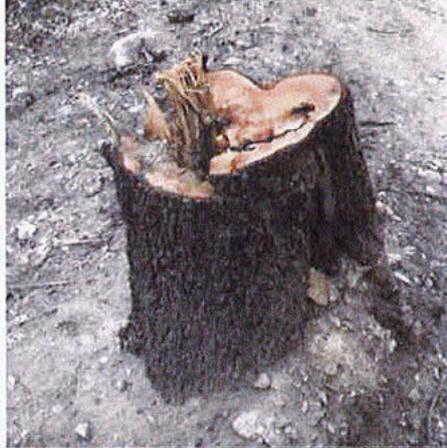
<p>Le tecniche di abbattimento utilizzate non rispettano le condizioni dettate dall'autorizzazione di taglio N. TI 6.5571 (rispetto delle norme SUVA)</p>
