## COMUNE DI MORCOTE

### Messaggio municipale no. 1118

- 1. un credito di CHF 445'000.-- (IVA compresa) per l'attuazione degli interventi di gestione della lotta alle neofite invasive sul territorio di Morcote, coordinati con i comprensori di Melide e Vico Morcote;**

- 2. un credito di CHF 1'972'000.-- (IVA compresa) per gli interventi selvicolturali nel bosco di protezione sopra l'abitato di Morcote;**
  - 3. liquidazione del Messaggio municipale no. 1013 concernente lo stanziamento di un credito di CHF 295'000.-- per il completamento degli interventi previsti nell'ambito del progetto definitivo delle opere di premunizione caduta massi sul territorio di Morcote del 2011; un credito di CHF 145'000.-- per la realizzazione di una strada forestale in Valle di Gaggio; un credito quadro complessivo di CHF 200'000.-- per il periodo 2019-2022 per le opere forestali di messa in sicurezza e di ripristino che si rendono necessarie a seguito dell'evento straordinario del 29 ottobre 2018: la depressione Vaia con la relativa tempesta di scirocco.**

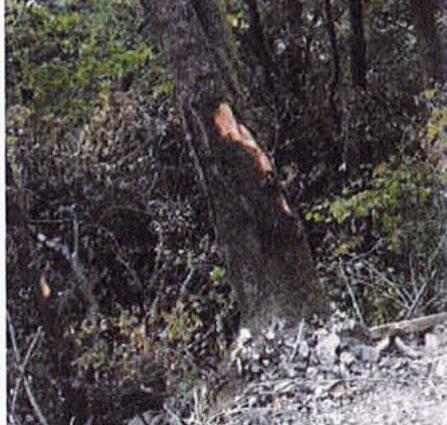
<p>Alberi rovinati dalle attività svolte sul cantiere</p>

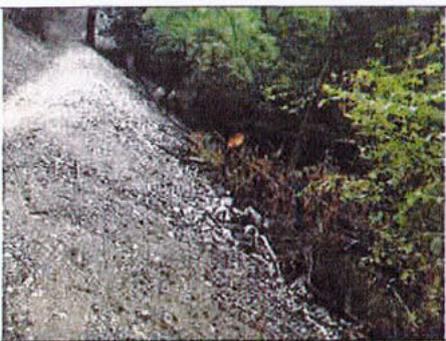
<p>Gli alberi abbattuti e la ramaglia derivante dal taglio non sono stati allestiti e ordinati come da accordi presi con l'ing. Fabio Romano.</p>

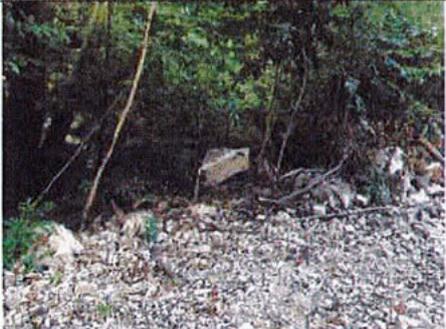
<p>Numerosi blocchi provenienti dallo scavo non sono stati assicurati e ora rappresentano un pericolo. Lungo l'intero sentiero, il riporto dello scavo non è stato sistemato in maniera confacente.</p>

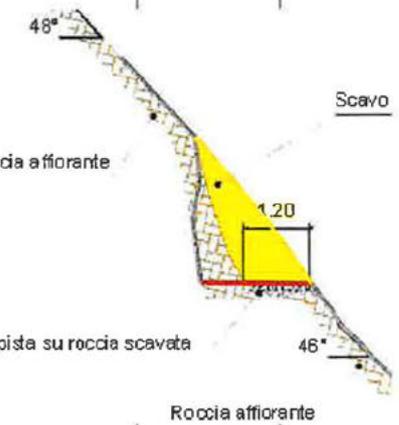
**Sezione 3 di progetto**  
 Schizzo di fondo con pista di L=1.2 m  
 Linea grigia: riprofilo con pista a 1.8-2 m (strapiombante!! → con roccia fortemente fessurata chiaramente instabile)

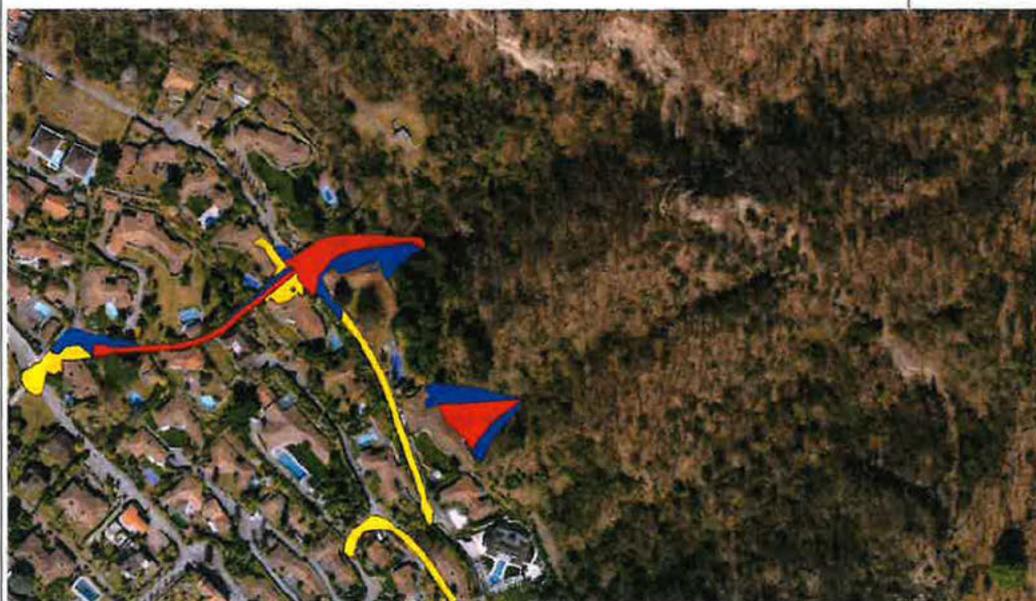
ZP "colata detritica"  
(BD cantonale,  
01.2022)

Per la Val di Fiume la distribuzione e il grado relativo alle zone di pericolo per processi di colate detritiche non subiranno pertanto modifiche, analogamente per la Val di Gaggio se verranno adottati gli interventi indicati alle schede ID.11, ID.13 e ID.15 (cfr. paragrafo precedente). Senza l'adozione di tali interventi è possibile che per periodi di ritorno poco frequenti o rari, a seguito di deviazioni indesiderate dei flussi d'acqua e/o al trasporto di materiale detritico, si possano sviluppare colate di magnitudo lievemente maggiore. Questo significa che i passaggi stretti (cfr. sottopassi, innesti nelle tubature, ecc.) potrebbero più facilmente occludersi facendo tracimare acqua e detriti sui fondi vicini al canale.

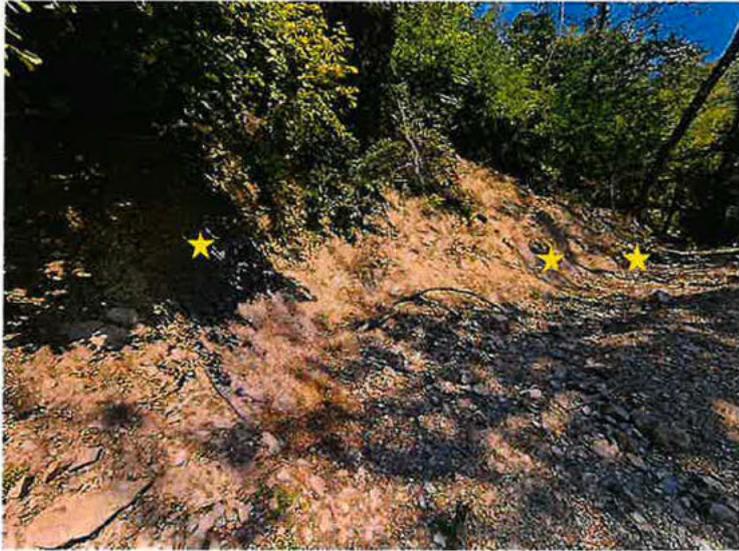
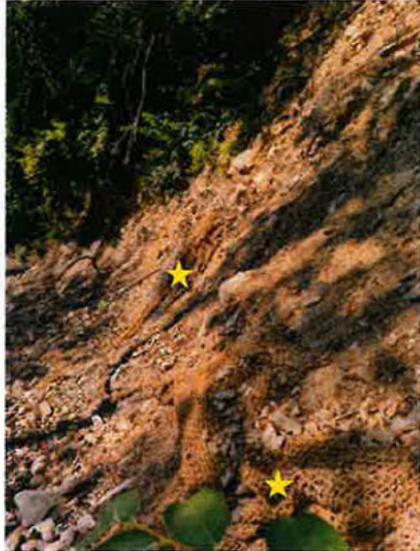
<b>ID: 1</b>			
<b>Dove:</b> Primo tornante, a monte			
2'713'836 / 1'087'794 / 392 msm			
<b>Documentazione fotografica / schizzo</b>

<b>Descrizione deficit</b>			
<p>Franamento di materiale sciolto a causa della forte pendenza della scarpata: 55° parte inferiore e 70° parte superiore.</p> <p>La stuoia in cocco posata a posteriori dello scavo (stelle gialle) non ritiene il materiale fine in quanto la pendenza della scarpata è troppo alta. Il ruscellamento delle acque meteoriche dilava gradualmente il materiale detritico a bassa coesione.</p> <p>Cfr. anche annotazioni riportate alla scheda ID.2.</p>			
<b>Proposta di intervento</b>			
<p>Per questa instabilità si potrebbero considerare due possibili varianti d'intervento:</p> <ul style="list-style-type: none"> <li>- Semplice grata in legno, con posa della stuoia in cocco tra terreno e tondoni in legno</li> <li>- Muro in pietrame di altezza ca. 80 cm, allo scopo di contenere il materiale al piede e diminuire la pendenza della parte superiore della scarpata (cfr. luce rossa per valutazione costo = alto).</li> </ul>

<ul style="list-style-type: none"> <li>Alto</li> <li>Medio</li> <li>Basso</li> </ul>
<b>Osservazioni</b>			
<p>In considerazione del fatto che la larghezza della pista supera generalmente i 2 m <i>è altresì pensabile di non intervenire e lasciare al tempo e alla natura il compito di ritrovare un certo equilibrio di stabilità.</i> In questo caso, per qualche anno e soprattutto in occasione di eventi meteorologici avversi, saranno da prevedere dei rotolamenti di piccole pietre fin entro la fascia di camminamento.</p> <p>Priorità bassa.</p>

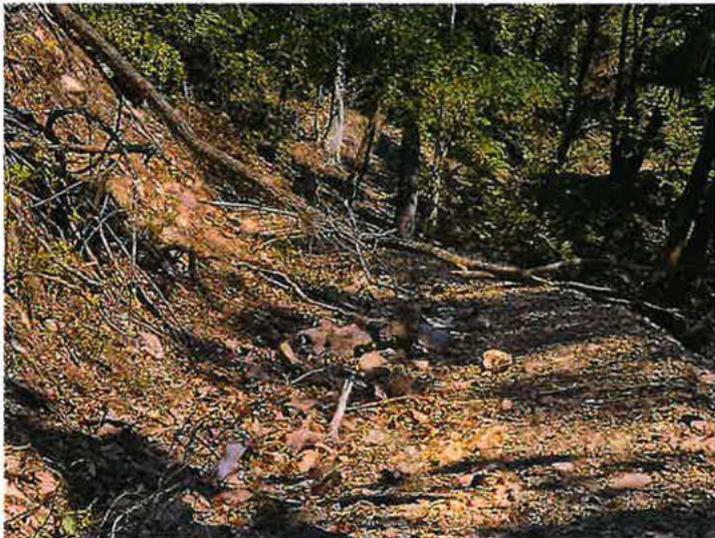
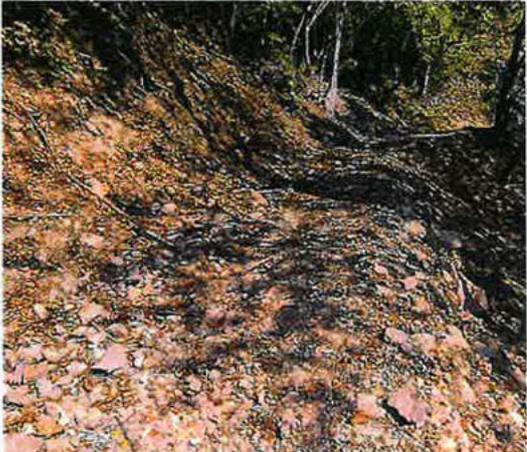
<b>ID: 2</b>			
<b>Dove:</b> Poco dopo il primo tornante, ca. 20 ml della zona a monte del sentiero			
2'713'866 / 1'087'797 / 397 msm			
<b>Documentazione fotografica / schizzo</b>

<b>Descrizione deficit</b>			
<p>La notevole pendenza delle scarpate di controriva, essendo superiore all'angolo d'attrito del detrito, favorisce la sua mobilitazione con conseguente rotolamento di pietrame sin sul sentiero. Il pendio, per questa sezione, è già naturalmente molto pendente, un intaglio morfologico anche poco importante è sufficiente a mobilitare il materiale. Questo tipo di deficit è tipico per tutta la pista e osservabile anche lungo i tratti dismessi dell'attiguo sentiero. Il materiale sciolto ha coesione da bassa a nulla e un angolo d'attrito "a riposo" attorno ai 38°-42°, a pendenze superiori tende quindi a raggiungere l'indinazione d'equilibrio sgretolandosi. La domanda di costruzione prevedeva scarpate di 31°, mentre in realtà le pendenze sono a volte raddoppiate.</p>

<b>Proposta di intervento</b>			
<p>L'intervento di consolidamento per questa tipologia di deficit comporterebbe la costruzione di muri di controripa in pietrame, di altezza 80-100 cm, lungo gran parte del tracciato (cfr. luce rossa per valutazione costo = alto). Nel caso in cui non si dovessero attuare interventi di consolidamento si raccomanda di non procedere con lo sgombero completo del materiale franato, in quanto il fenomeno di riequilibrio progredirebbe, cagionando l'arretramento ulteriore del ciglio di scarpata (cfr. luce verde per valutazione costo = basso).</p>			
<b>Valutazione complessiva</b>			
Deficit

<b>Osservazioni</b>			
Cfr. osservazione riportata per ID.1.			
Priorità bassa.

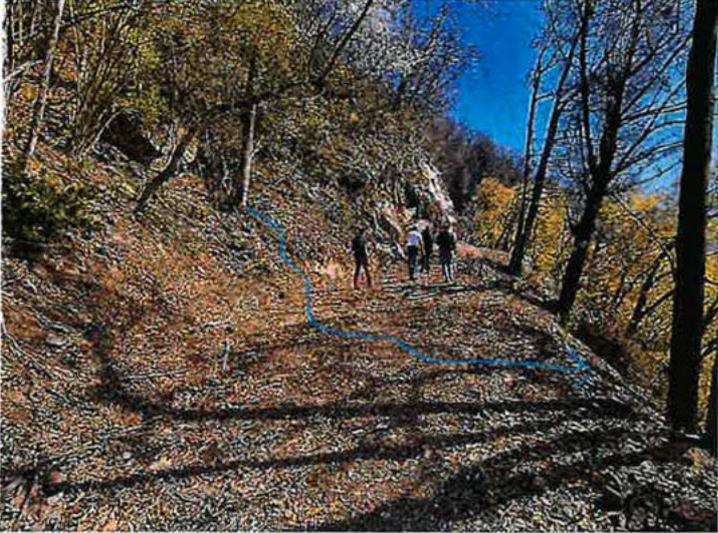
<b>ID: 3</b>								
<b>Dove:</b> In corrispondenza dell'ova prima della prima paretina rocciosa 2'713'975 / 1'087'792 / 405 msm								
<b>Documentazione fotografica / schizzo</b>

<b>Descrizione deficit</b>								
Lungo la pista è presente un solco provocato dallo scorrimento delle acque (processo erosivo). Altre tracce d'azione erosiva e trasporto detritico sono evidenti sia sulla pista, sia lungo la scarpata di sostegno alla pista.								
<b>Proposta di intervento</b>								
Convogliare l'acqua in maniera più ordinata dalla pista verso la scarpata, posa di blocchi (o materiale a granulometria grossolana) presso il punto di restituzione sulla scarpata per ragioni legate alla dissipazione dell'energia, in maniera di limitare al minimo processi erosivi che potrebbero danneggiare la nuova scarpata. L'intervento potrebbe essere costituito da un semplice guado ottenuto dal riprofilo della pista (riprofilo a geometria di "corda" convessa) oppure da una canaletta. La canaletta necessita di un onere di manutenzione tendenzialmente maggiore (cfr. possibili intasamenti da foglie morte).								
<b>Valutazione complessiva</b>								
<table border="0"> <tr> <td style="text-align: center;">Deficit</td> <td style="text-align: center;">

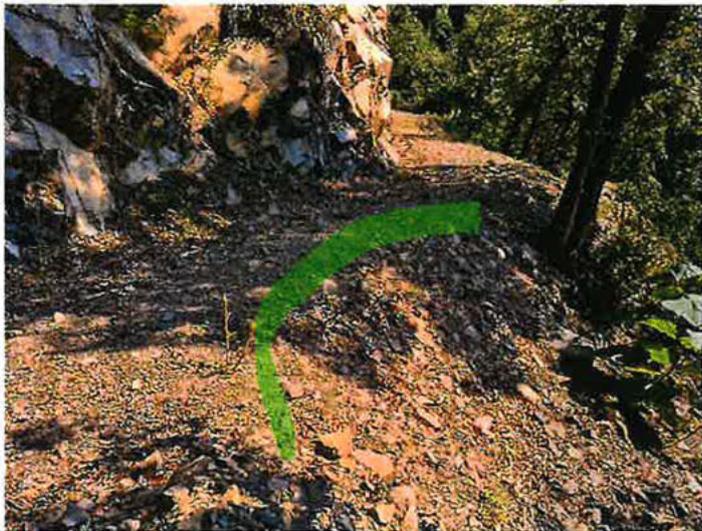
<b>Descrizione deficit</b>								
Cedimento del margine esterno della pista (porzione della scarpata di sostegno). La nicchia di stacco (linea verde) si è formata tra due spalle di roccia affiorante, risp., sub affiorante.								
<b>Proposta di intervento</b>								
<p>Per contrastare questa instabilità possono essere valutate le seguenti varianti d'intervento:</p> <ol style="list-style-type: none"> <li>Trave in beton ancorata alle due spalle rocciose</li> <li>Posa di massi "blocchetti" opportunamente fissati al substrato tramite barre d'acciaio</li> <li>Esecuzione di una palificata in legno a traversi e correnti (cassoni in tondoni), ancorata</li> <li>Esecuzione di 3-4 gradonate / palificate semplici con correnti (mono o doppi) ancorati al substrato.</li> </ol> <p>Le prime due varianti permetterebbero di consolidare il bordo esterno della pista. La terza variante dovrebbe essere adattata alla situazione specifica, in quanto difficilmente si riuscirà a posare dei traversi di profondità adeguata a garanzia dell'auto-stabilità dell'opera. La quarta variante, adattata alle specificità locali, potrebbe rappresentare la migliore soluzione.</p>								
<b>Valutazione complessiva</b>								
<table style="width: 100%; text-align: center;"> <tr> <td style="width: 25%;">Deficit</td> <td>

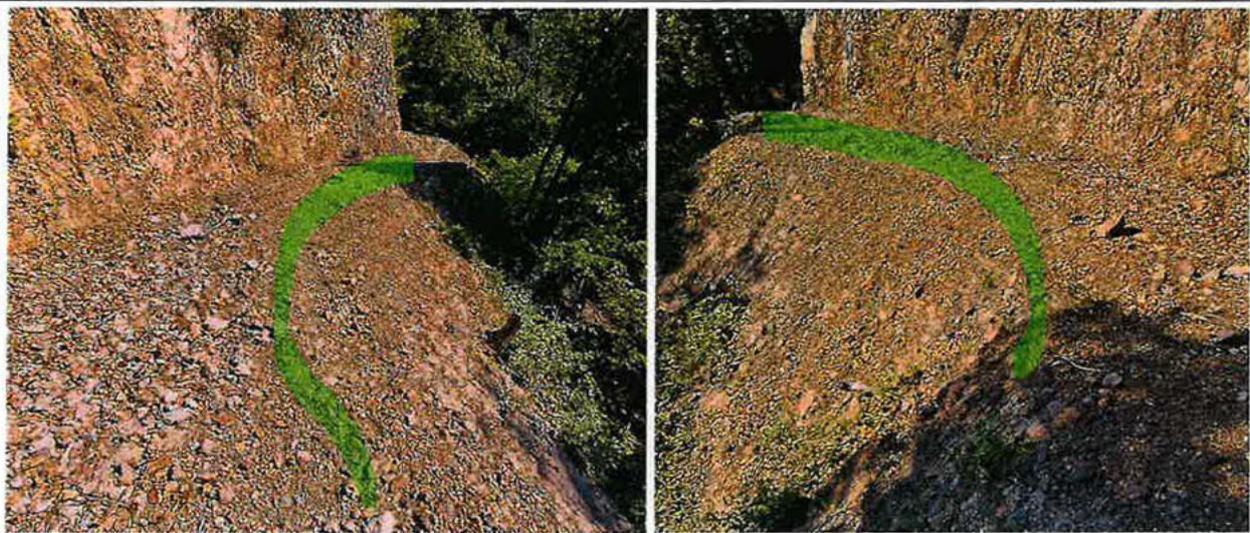
<b>Descrizione deficit</b>								
Cedimento del margine esterno della pista. La nicchia (linea verde) si è formata tra due spalle di roccia affiorante, analogamente al caso riportato alla scheda ID.4.								
<b>Proposta di intervento</b>								
<p>Per contrastare questa instabilità possono essere valutate le seguenti varianti d'intervento:</p> <ol style="list-style-type: none"> <li>Trave in beton ancorata alle due spalle rocciose</li> <li>Posa di massi "blocchetti" opportunamente fissati al substrato tramite barre d'acciaio</li> <li>Esecuzione di una palificata in legno a traversi e correnti (cassoni in tondoni)</li> <li>In alternativa a c), posa di palificate semplici con doppi o tripli correnti fissati al substrato.</li> </ol> <p>Le prime due varianti permetterebbero di consolidare il bordo esterno della pista.</p> <p>La terza variante dovrebbe essere adattata alla situazione specifica, in quanto non si riuscirà a posare dei traversi di profondità adeguata a garanzia dell'auto-stabilità dell'opera. Pertanto, bisognerà procedere a fissare il piede tramite l'infissione di barre d'acciaio nei correnti. Sarebbe utile prevedere un paio di gradonate (o palificate semplici con solo correnti) nella parte bassa della scarpata.</p>								
<b>Valutazione complessiva</b>								
<table style="width: 100%; text-align: center;"> <tr> <td style="width: 25%;">Deficit</td> <td>

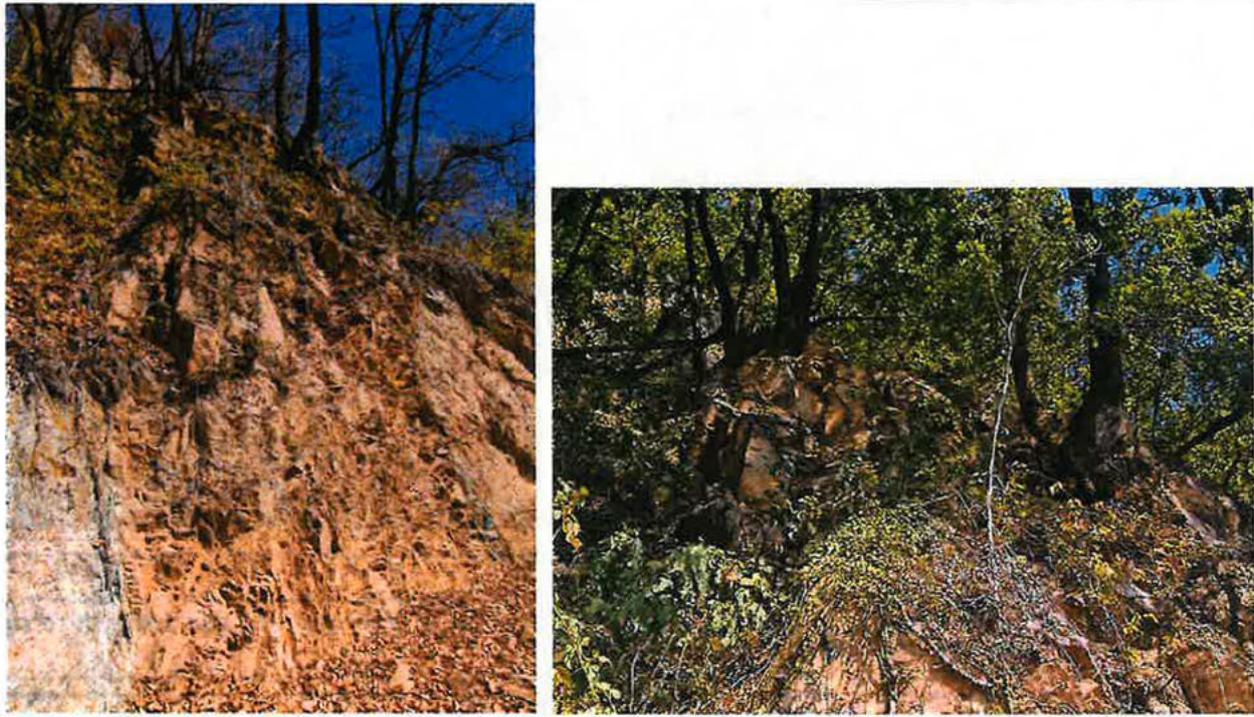
<b>Descrizione deficit</b>								
<p>Presenza di elementi lapidei in posizione labile sul ciglio della scarpata rocciosa realizzata durante l'approntamento del nuovo tracciato. Progressiva caduta e rotolamento di pietrame sulla pista.</p> <p>La situazione potrebbe evolvere in analogia di quanto riportato alla scheda ID.8.</p>								
<b>Proposta di intervento</b>								
<p>Sgombero dai detriti.</p> <p>Spurgo sommario del ciglio e taglio degli alberi che contribuiscono alla destabilizzazione dell'ammasso roccioso.</p>								
<b>Valutazione complessiva</b>								
<table style="width: 100%; text-align: center;"> <tr> <td style="width: 25%;">Deficit</td> <td style="width: 25%;">Priorità di intervento</td> <td style="width: 25%;">Costo</td> <td style="width: 25%;">altro</td> </tr> <tr> <td>

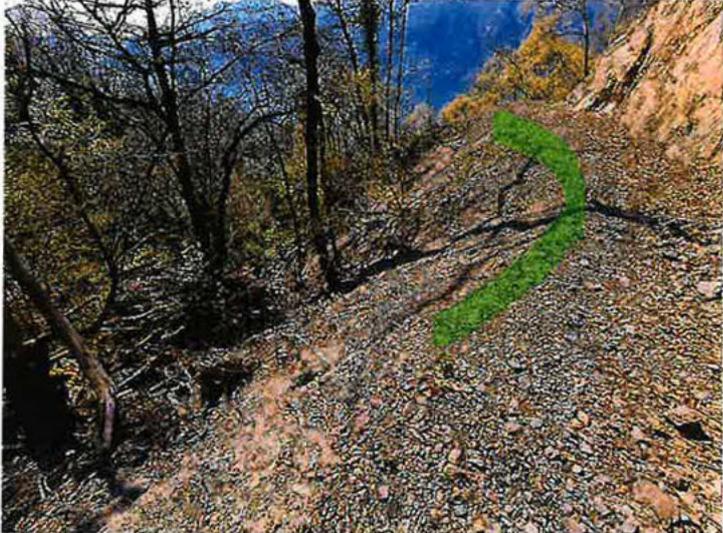
<b>Descrizione deficit</b>								
Cedimento del margine esterno della pista. La nicchia è meno pronunciata rispetto a quanto osservato per i punti ID.4 e ID.5.								
<b>Proposta di intervento</b>								
Per contrastare questa instabilità possono essere valutate le seguenti varianti d'intervento: <ul style="list-style-type: none"> <li>a) Trave in beton ancorata alle due spalle rocciose</li> <li>b) Posa di massi "blocchetti" opportunamente fissati al substrato tramite barre d'acciaio</li> <li>c) Esecuzione di una palificata in legno a traversi e correnti (cassoni in tondoni).</li> </ul> <p>Le prime due varianti permetterebbero di consolidare il bordo esterno della pista. La terza variante dovrebbe essere adattata alla situazione specifica, in quanto difficilmente si riuscirà a posare dei traversi di profondità adeguata a garanzia dell'auto-stabilità dell'opera. Pertanto, bisognerà procedere a fissare il piede tramite l'infissione di barre d'acciaio nei correnti. Valutare la necessità o meno di 1 o 2 gradonate (o palificate semplici con solo correnti) nella parte bassa della scarpata.</p>								
<b>Valutazione complessiva</b>								
<table style="width: 100%; text-align: center;"> <tr> <td style="width: 25%;">Deficit</td> <td>

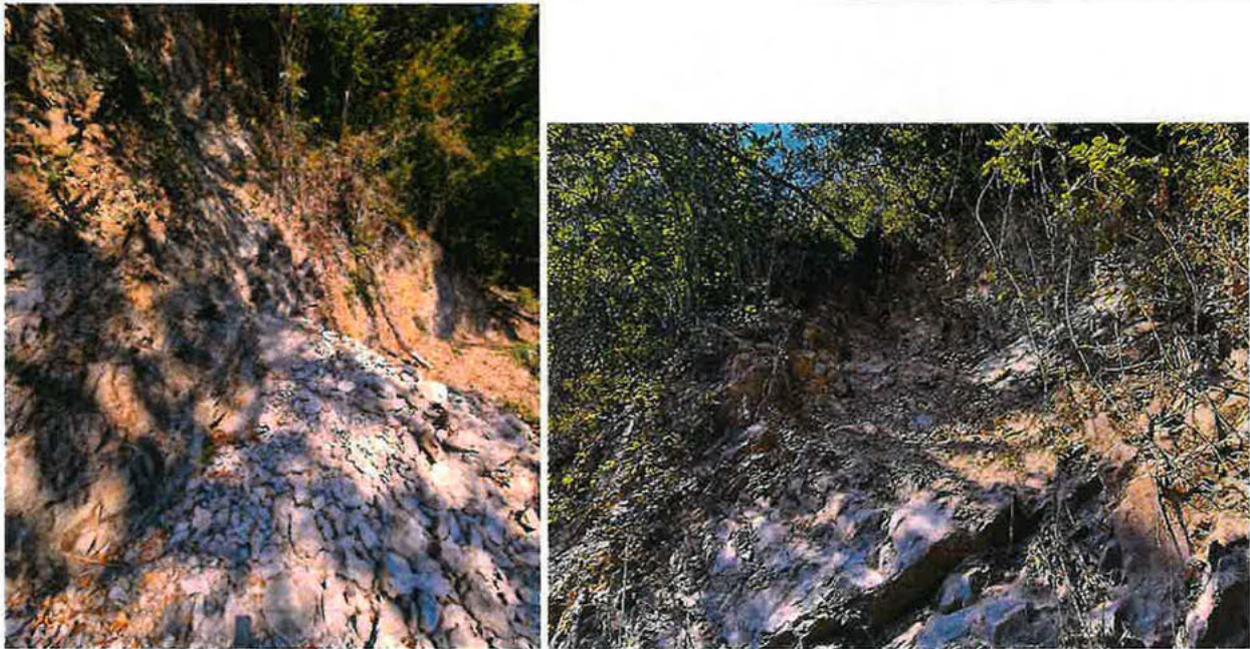
<b>Descrizione deficit</b>								
<p>Crollo di una porzione di roccia disgregata sulla pista (ca. 4 m<sup>3</sup>). Presenza di elementi lapidei in posizione labile sul ciglio della scarpata rocciosa realizzata durante l'approntamento del nuovo tracciato.</p> <p>Questi fenomeni sono riconducibili all'alto grado di fratturazione della roccia (fenomeno conosciuto e tipico per le porfiriti di Morcote) che, quando scavata, sviluppa dinamiche decompressive che portano alla progressiva destabilizzazione di porzioni di roccia. Agenti atmosferici e apparati radicali di piante peggiorano la situazione.</p>								
<b>Proposta di intervento</b>								
<p>Sgombero del detrito dalla pista. Spurgo sommario del ciglio e taglio degli alberi che contribuiscono alla destabilizzazione dell'ammasso roccioso.</p> <p>Riteniamo poco efficace la posa di reti metalliche aderenti allo scopo di assicurare l'intera fascia di ciglio, in quanto di difficile realizzazione (cfr. posa ancoraggi) e non sufficienti per ritenere i volumi di crollo.</p>								
<b>Valutazione complessiva</b>								
<table style="width: 100%; text-align: center;"> <tr> <td style="width: 25%;">Deficit</td> <td style="width: 25%;">Priorità di intervento</td> <td style="width: 25%;">Costo</td> <td style="width: 25%;">altro</td> </tr> <tr> <td>

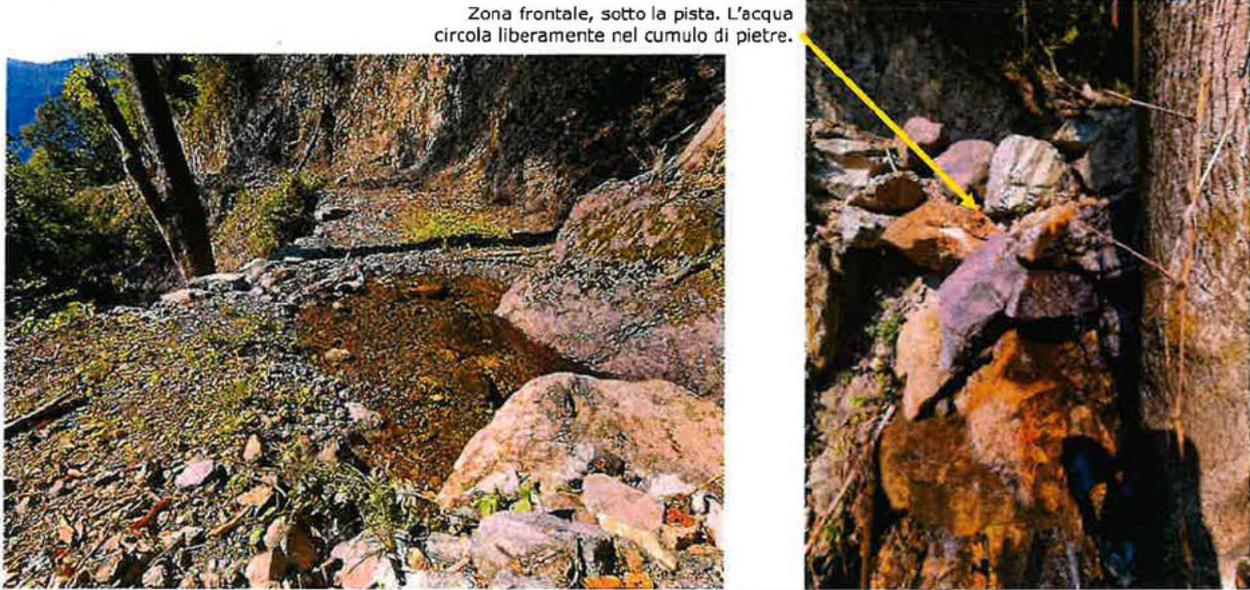
<b>Descrizione deficit</b>
<p>Il tubo temporaneo per lo scorrimento dell'acqua del riale (di cui si fa menzione in scritti del Cantone) non è più presente. L'acqua percola nel ghiaione della pista e fuoriesce dal cumulo di pietre sottostante.</p> <p>Il materiale fine depositato sulla pista ostacola l'infiltrazione delle acque e forma un ristagno che si estende per metà della larghezza della pista (osservazione effettuata in periodo asciutto).</p>
<b>Proposta di intervento</b>
<p>Per migliorare il libero deflusso delle acque del ruscello (soprattutto durante periodi di forte afflusso) si propone la realizzazione di un guado "travaccone" a catenaria costituito unicamente da pietre. In questo modo, di norma, l'acqua potrà filtrare liberamente tra i massi, mentre in caso di forti afflussi la forma convessa del guado permetterà di contenere il flusso dell'acqua, senza che quest'ultima invada la pista erodendola.</p>

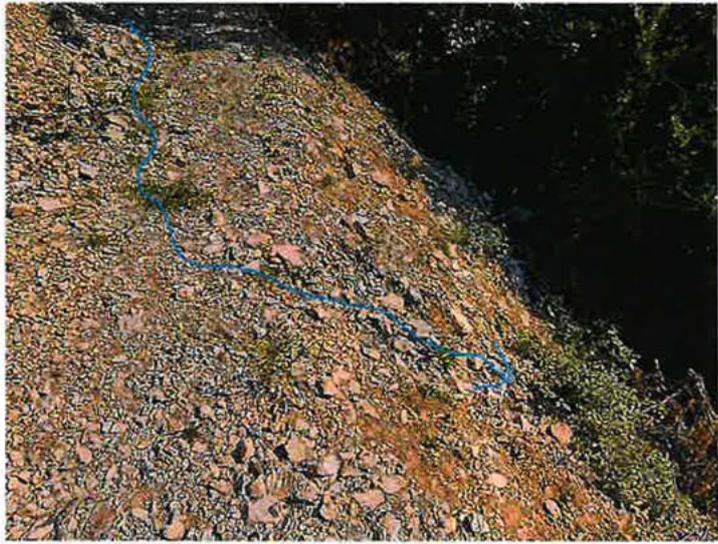
<b>ID: 10</b>								
<b>Dove:</b> Lungo la scarpata di sostegno alla pista								
2'714'175 / 1'087'561 / 425 msm								
<b>Documentazione fotografica / schizzo</b>

<b>Descrizione deficit</b>								
Lungo la pista è presente un solco provocato dallo scorrimento delle acque (processo erosivo). Altre tracce d'azione erosiva e trasporto detritico sono evidenti sia sulla pista, sia lungo la scarpata di sostegno alla pista.								
<b>Proposta di intervento</b>								
Raccogliere l'acqua prima che fluisca lungo la pista tramite realizzazione di un guado e posa di blocchi (o materiale a granulometria grossolana) presso il punto di restituzione sulla scarpata, questo per questioni di dissipazione dell'energia, in maniera di limitare al minimo processi erosivi che potrebbero danneggiare la nuova scarpata. L'intervento potrebbe essere costituito da un semplice guado ottenuto dal riprofilo della pista (riprofilo a geometria di "corda" convessa) oppure da un semplice riprofilo della pendenza della strada.								
<b>Valutazione complessiva</b>								
<table style="width: 100%; text-align: center;"> <tr> <td style="width: 25%;">Deficit</td> <td>

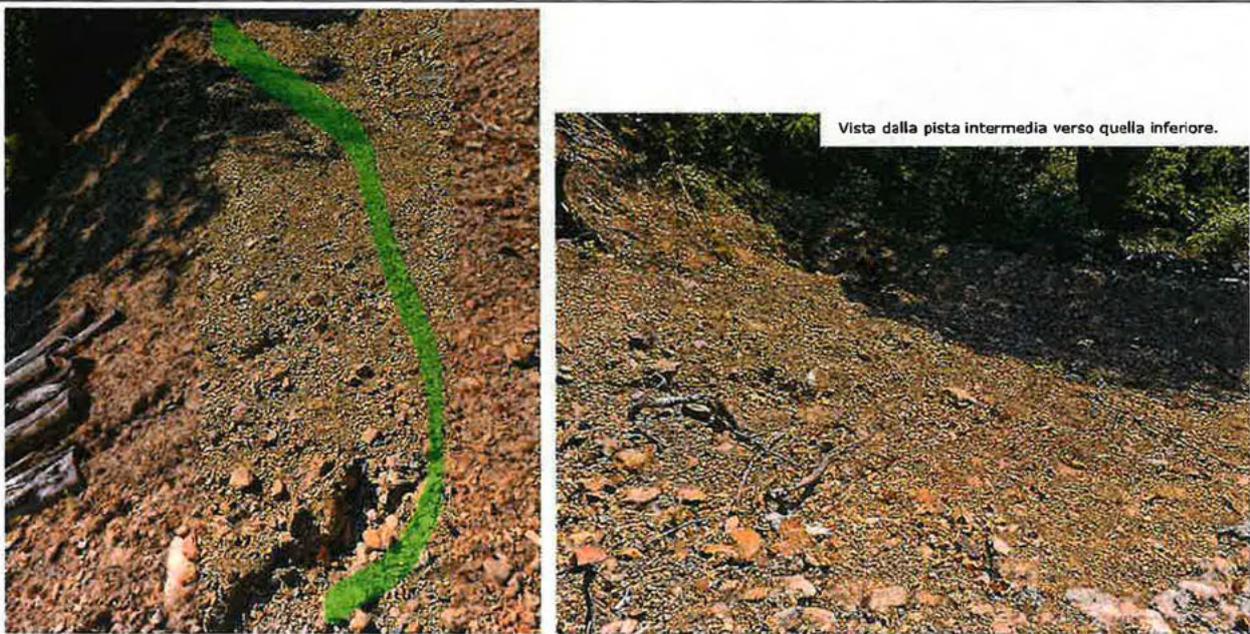
<b>ID: 12</b>								
<b>Dove:</b> Tra due tornanti, tratto con presenza di fessure aperte								
2'714'206 / 1'087'578 / 440 msm								
<b>Documentazione fotografica / schizzo</b>

<p>Vista dalla pista intermedia verso quella inferiore.</p>								
<b>Descrizione deficit</b>								
Cedimento della scarpata costituita da materiale di riporto, con formazione di fessure aperte lungo la pista. La scarpata di sostegno in materiale rimobilizzato è molto lunga e presenta una pendenza assai elevata, la quantità di materiale di riporto è importante e tende ad assestarsi.								
<b>Proposta di intervento</b>								
La quota della roccia non è conosciuta e comunque dovrebbe rimanere molto al di sotto della superficie. Si propone pertanto la realizzazione di una palificata in legno a traversi e correnti, su 2 o 3 livelli di quota. La palificata dovrà essere adattata alla situazione locale. Lo spazio per la posa dei traversi dovrebbe essere dato (necessità però l'asportazione di una quantità importante di materiale); ad ogni modo, prevedere l'infissione di barre d'acciaio nei correnti al piede. Anche in questo caso (cfr. ID.4 e ID.5), sarebbe utile prevedere un paio di gradonate (o palificate semplici con solo correnti) nella parte bassa della scarpata.								
<b>Valutazione complessiva</b>								
<table border="0"> <tr> <td>Deficit</td> <td>

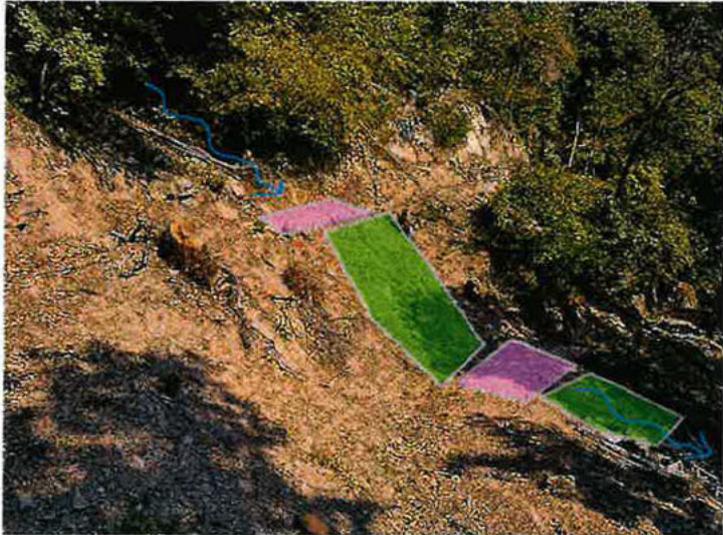
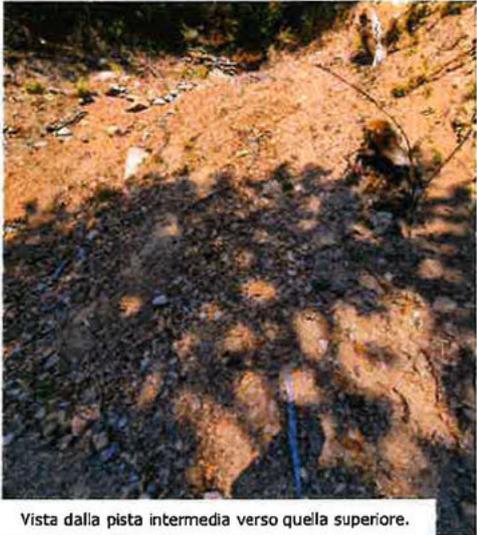
<p>Vista dalla pista intermedia verso quella superiore.</p>								
<b>Descrizione deficit</b>								
Erosione dei tratti di pista a monte e a valle del tornante, come pure della scarpata interna. L'acqua si è pure parzialmente infiltrata nel detrito presso il tornante; è anche a seguito di ciò che il materiale detritico completamente saturo si è poi assestato (cfr. situazione alla scheda ID.12).								
<b>Proposta di intervento</b>								
<p>Si prevede la realizzazione di due guadi "travacconi" (fasce viola), di principio, a catenaria per attraversare la pista a due diverse quote. La scarpata tra i due guadi (fascia verde), ora costituita di materiale detritico, dovrà essere rimodellata in maniera di evitare il più possibile l'asportazione del materiale detritico. In questo senso, si intravedono due possibili varianti d'intervento:</p> <ol style="list-style-type: none"> <li>Realizzazione di una sorta di selciatura costituita da blocchi o materiale grossolano (cfr. ID.11)</li> <li>Costruzione di una gradonata costituita da corti correnti in tondoni di legno (fissati) e blocchetti.</li> </ol> <p>La seconda variante, considerata la pendenza, dovrebbe prevedere una maggior facilità esecutiva. A valle del guado inferiore, presso il punto di restituzione sulla scarpata e per ragioni di dissipazione dell'energia, sarà da prevedere la posa di blocchi (o materiale a granulometria grossolana).</p>								
<b>Valutazione complessiva</b>								
<table style="width: 100%; text-align: center;"> <tr> <td style="width: 25%;">Deficit</td> <td>

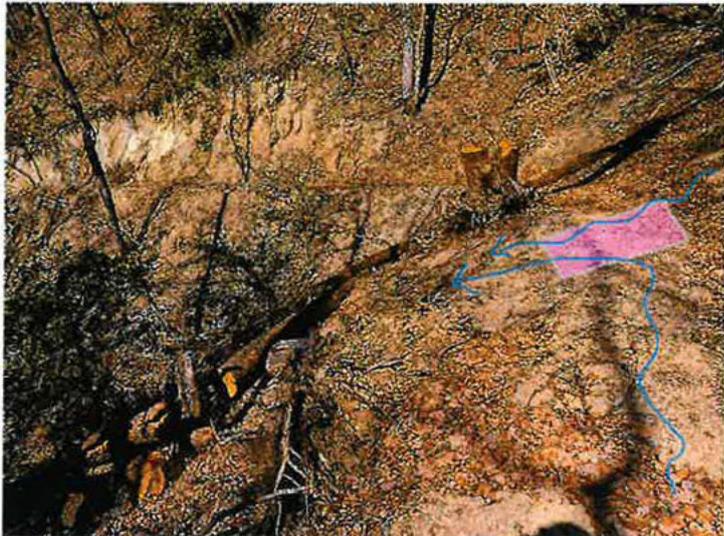
<b>ID: 15</b>								
<b>Dove:</b> In corrispondenza dell'ova								
2'714'280 / 1'087'546 / 467 msm								
<b>Documentazione fotografica / schizzo</b>

<b>Descrizione deficit</b>								
Lungo la pista, all'incrocio con l'ova, non è stato realizzato un sistema di evacuazione delle acque proveniente dalla valletta e dal versante a est. In occasione di eventi ad elevato apporto d'acqua, la pista potrebbe venir parzialmente asportata, oppure l'acqua potrebbe subire una deviazione e fluire lungo la pista.								
<b>Proposta di intervento</b>								
Si preveda la realizzazione di un guado "travaccone" (fascia viola). Lo stesso potrà essere eseguito secondo il tipo "a catenaria" (con blocchetti e pietrame) oppure semplicemente come "corda convessa" scavata di traverso alla pista. Il materiale presente presso la scarpata di sostegno ha già una pezzatura sufficientemente grande.								
<b>Valutazione complessiva</b>								
<table style="width: 100%; text-align: center;"> <tr> <td style="width: 25%;">Deficit</td> <td style="width: 25%;">Priorità di intervento</td> <td style="width: 25%;">Costo</td> <td style="width: 25%;">altro</td> </tr> <tr> <td>

<b>Osservazioni</b>								
L'acqua che ruscella da quest'ova incrocia la pista presso un tornante sottostante (cfr. intervento proposto alla scheda ID.11).

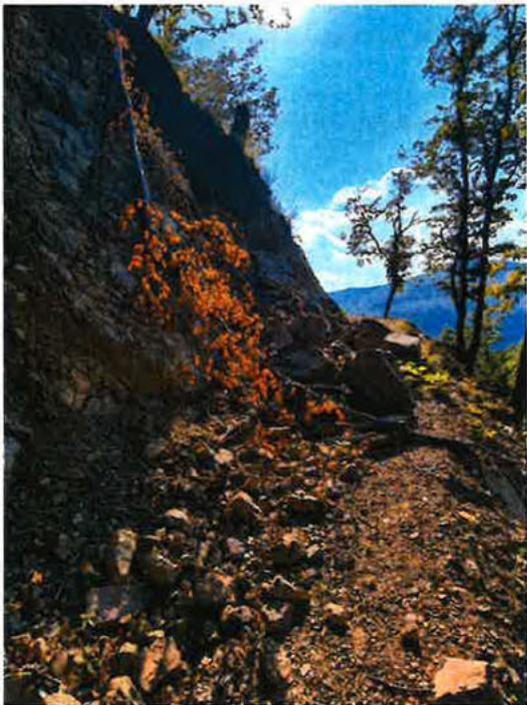
<b>ID: 16</b>			
<b>Dove:</b> Porzione rocciosa a monte della pista			
2'714'245 / 1'087'507 / 460 msm			
<b>Documentazione fotografica / schizzo</b>

<b>Descrizione deficit</b>			
Frana di una porzione di roccia disgregata sulla pista.			
<b>Proposta di intervento</b>			
Sgombero del detrito dalla pista. Spurgo / pulizia del ciglio e taglio degli alberi che contribuiscono alla destabilizzazione dell'ammasso roccioso. Riteniamo poco efficace la posa di reti metalliche aderenti allo scopo di assicurare l'intera fascia di ciglio, in quanto di difficile realizzazione (cfr. posa ancoraggi).			
<b>Valutazione complessiva</b>			
Deficit

<b>Osservazioni</b>			
Simile (seppur di minor importanza) agli interventi descritti alle schede ID.8 e ID.14.

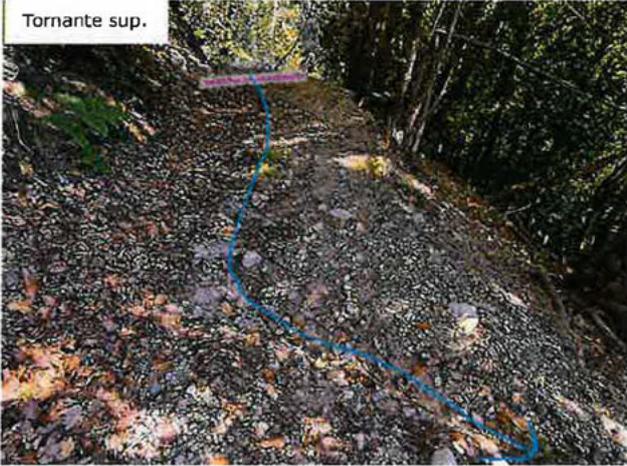
<b>ID: 17</b>
<b>Dove:</b> In corrispondenza dei tornanti stretti
2'714'266 / 1'087'488 / 475 msm
<b>Documentazione fotografica / schizzo</b>
<div style="display: flex; justify-content: space-around;"> <div style="text-align: center;"> <p>Tornante sup.</p>

</div> </div>
<b>Descrizione deficit</b>
Lungo la pista sono presenti degli evidenti solchi erosivi provocati dallo scorrimento delle acque meteoriche. Non è presente un sistema di "scarico" delle acque (cfr. canalette o simili).
<b>Proposta di intervento</b>
<p><u>Tornante superiore</u> [fotografia di sinistra]:          Canaletta (o leggero dosso trasversale alla pista) in maniera di convogliare parte dell'acqua verso l'ova presente a sud-est (attenzione ad evitare fenomeni erosivi lungo la scarpata di sottoriva appena costruita).</p> <p><u>Tornante inferiore</u> [fotografia di destra]:          Canaletta scavata a lato pista (verso monte) in maniera di convogliare l'acqua rimanente verso l'ova presente a sud-est (attenzione ad evitare fenomeni erosivi lungo la scarpata di sottoriva appena costruita). La pendenza del tratto di pista tra i due tornanti dovrà essere rivolta verso monte, in maniera di far confluire l'acqua verso la canaletta d'evacuazione.</p>

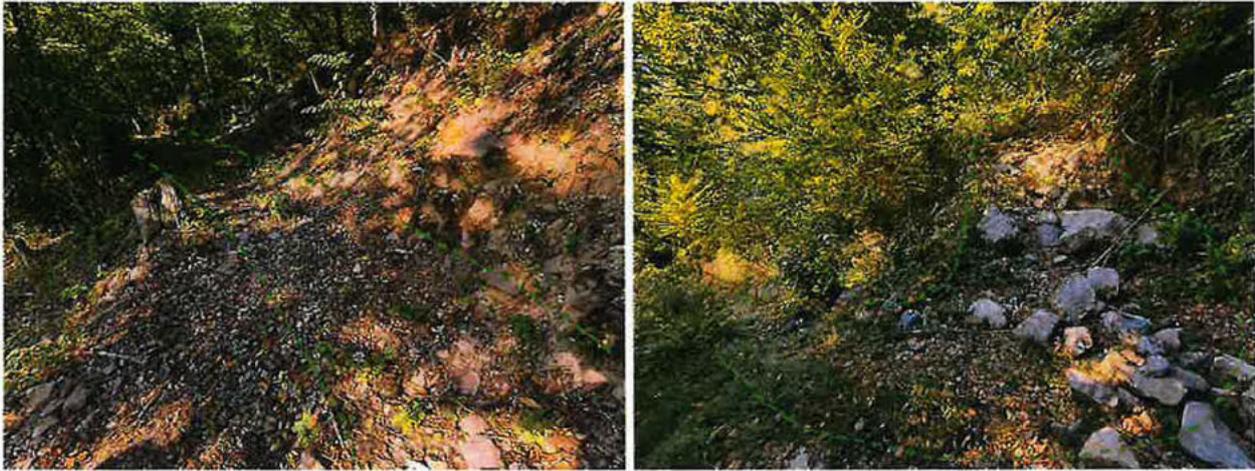
<b>ID: 18</b>								
<b>Dove:</b> Tratta superiore del vecchio sentiero dismesso 2'714'032 / 1'087'679 / 385-400 msm								
<b>Documentazione fotografica / schizzo</b>

<b>Descrizione deficit</b>								
Diversi detriti originati dallo scavo ex-novo della pista, come pure alcune ceppaie, sono stati riversati lungo l'ultima tratta del sentiero vecchio. Attualmente, la normale transitabilità non è più garantita.								
<b>Proposta di intervento</b>								
Necessità di pulizia dal detrito e dalle ceppaie per l'ultima tratta del vecchio sentiero prima dell'innesto sulla nuova pista (ca. 50 m). Siamo dell'opinione che questa tratta di vecchio sentiero debba poter essere ripristinata nel breve termine e rimanere transitabile in sicurezza, sia come alternativa per gli escursionisti / pedoni, sia come bypass alternativo se si dovesse decidere di non sgomberare / assicurare il primo tratto di pista.								
<b>Valutazione complessiva</b>								
<table style="width: 100%; text-align: center;"> <tr> <td style="width: 25%;">Deficit</td> <td style="width: 25%;">Priorità di intervento</td> <td style="width: 25%;">Costo</td> <td style="width: 25%;">altro</td> </tr> <tr> <td>
