COMUNE DI MORCOTE

Messaggio Municipale no. 1106

Concernente la concessione di un credito di CHF 222'000.-- (IVA compresa) per la sistemazione urgente del muro di contenimento del giardino del Tempio del sole al Parco Scherrer

Sistemazione muro Parco Scherrer

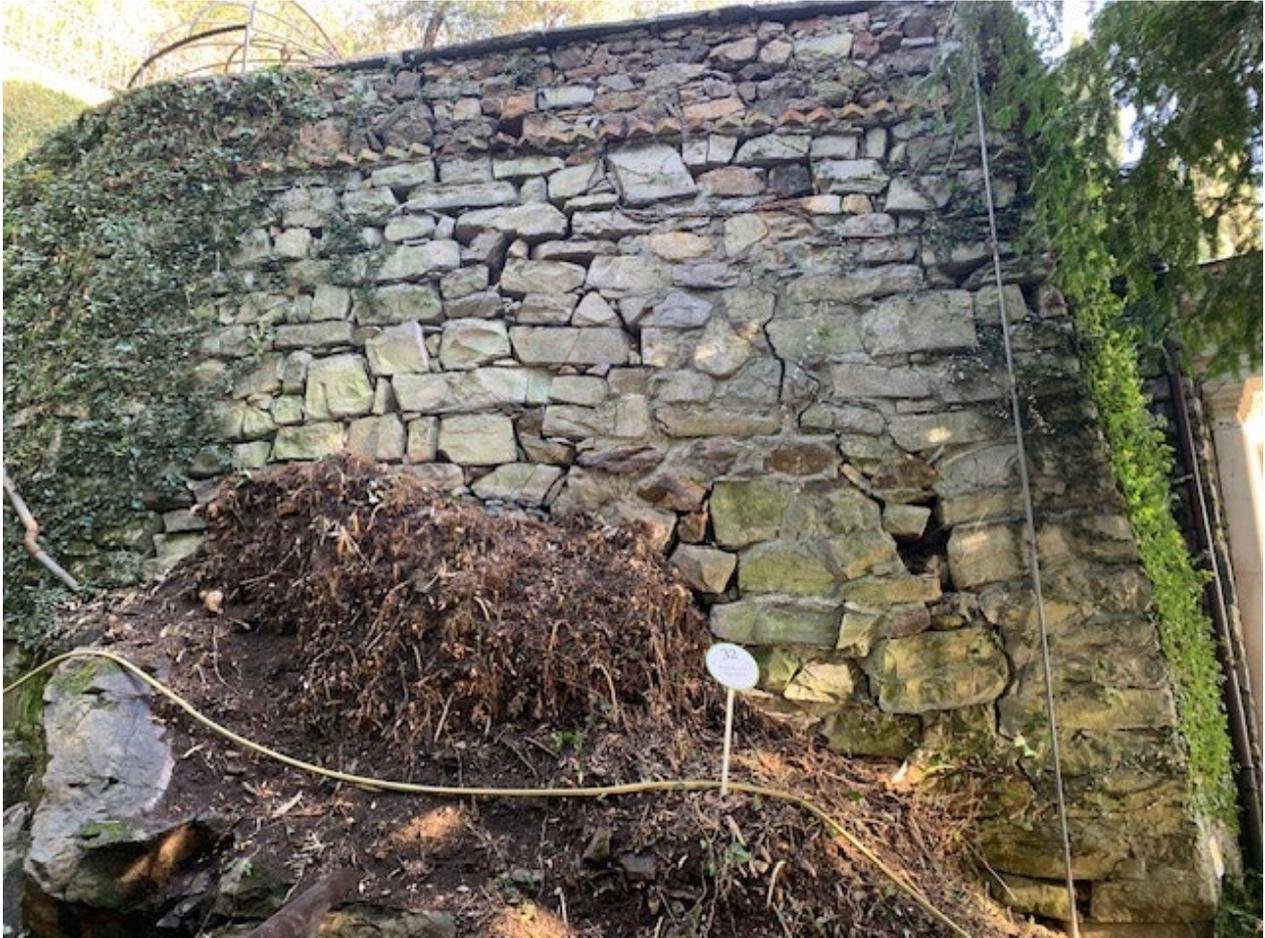
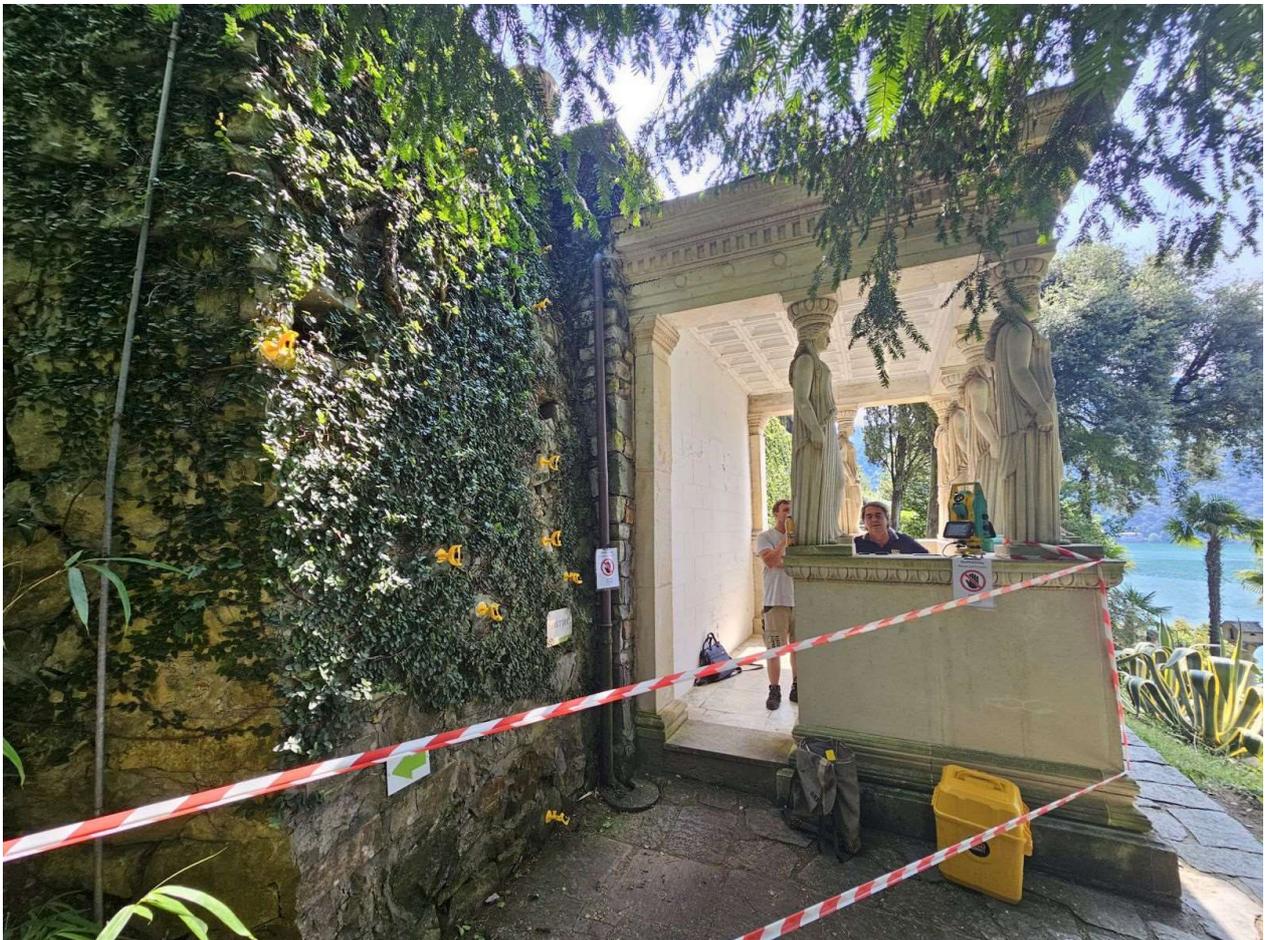
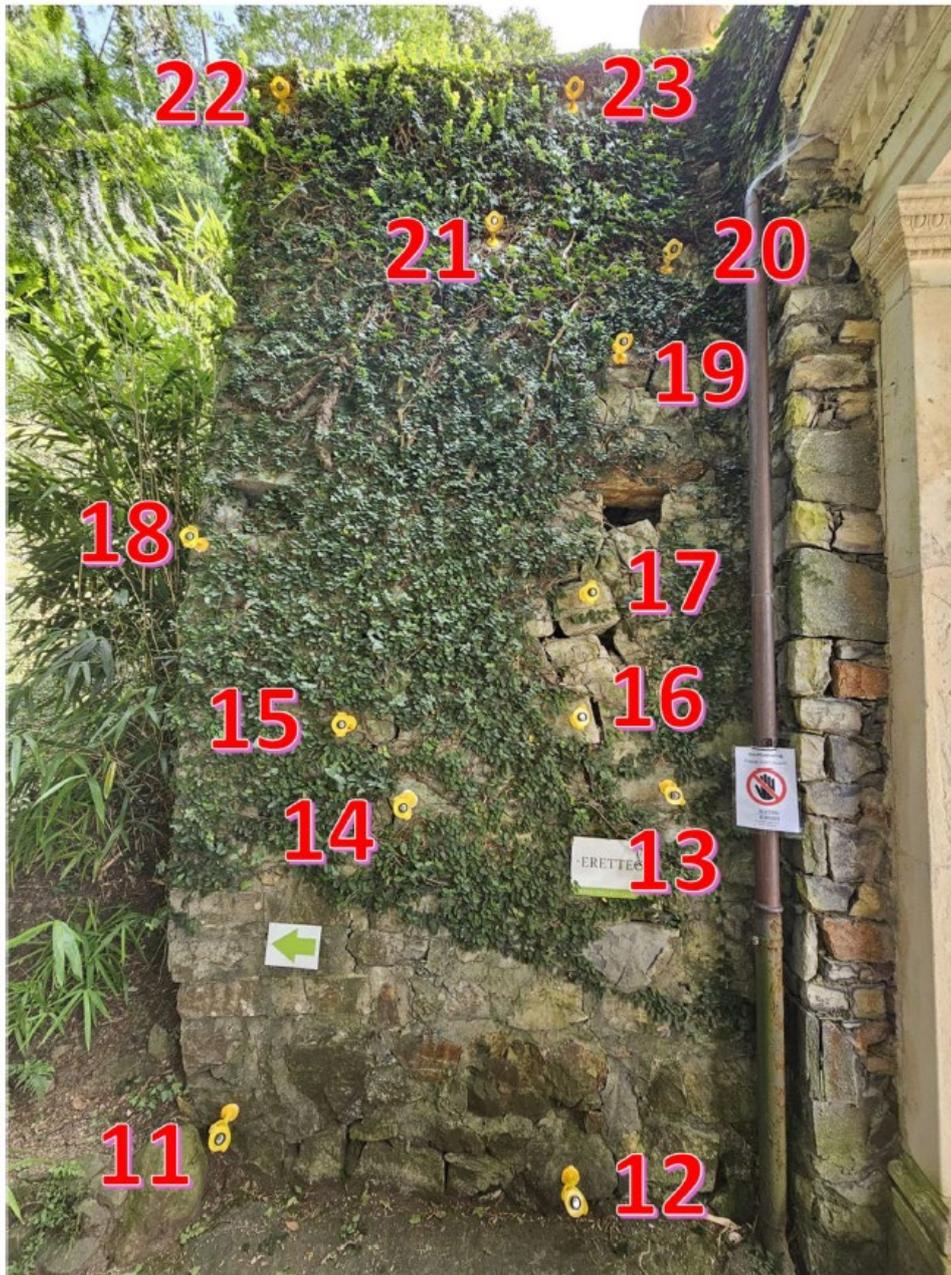
Già negli anni scorsi vi era stato un cedimento nella parte laterale del muro a confine con il riale che attraversa il parco. Nel mese di luglio di quest'anno si è constatato un peggioramento della situazione con lo spanciamento del muro e il distacco di singoli blocchi di pietra.

Per non dover chiudere un intero settore del parco, il Municipio ha deciso di installare una stazione di monitoraggio automatica per rilevare eventuali movimenti minimi del muro. Sono stati collocati 13 prismi (punti di verifica), mentre altri 2 prismi sono stati posizionati in punti fissi quale verifica e controllo. L'apparecchio ciclicamente misura e rileva i punti, ed in caso di movimento invia un allarme al numero di picchetto comunale. Negli ultimi 3 mesi non sono stati rilevati particolari movimenti. Va ricordato, a questo proposito, che quest'anno abbiamo avuto una primavera e una prima parte dell'estate molto piovose, ciò che potrebbe avere causato il peggioramento della situazione.

Questo monitoraggio resterà attivo fino alla chiusura invernale del parco (10 novembre 2024). Il costo di circa CHF 14'000.-- sarà registrato nella gestione corrente del consuntivo 2024.

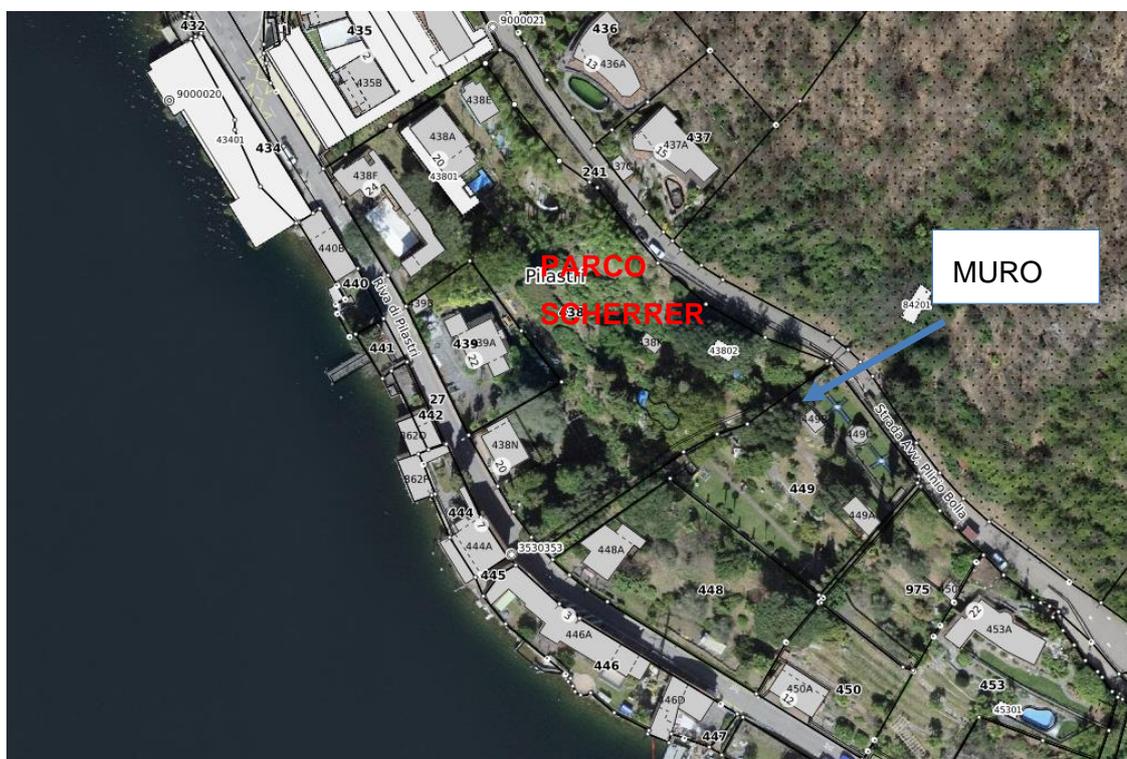
1.2 PLANIMETRIA (NON IN SCALA)

Il nostro studio di ingegneria è stato incaricato di valutare la situazione di un muro pericolante all'interno del parco Scherrer. Più precisamente il muro che sta alla sinistra dell'Eretteo, nella parte alta del parco.

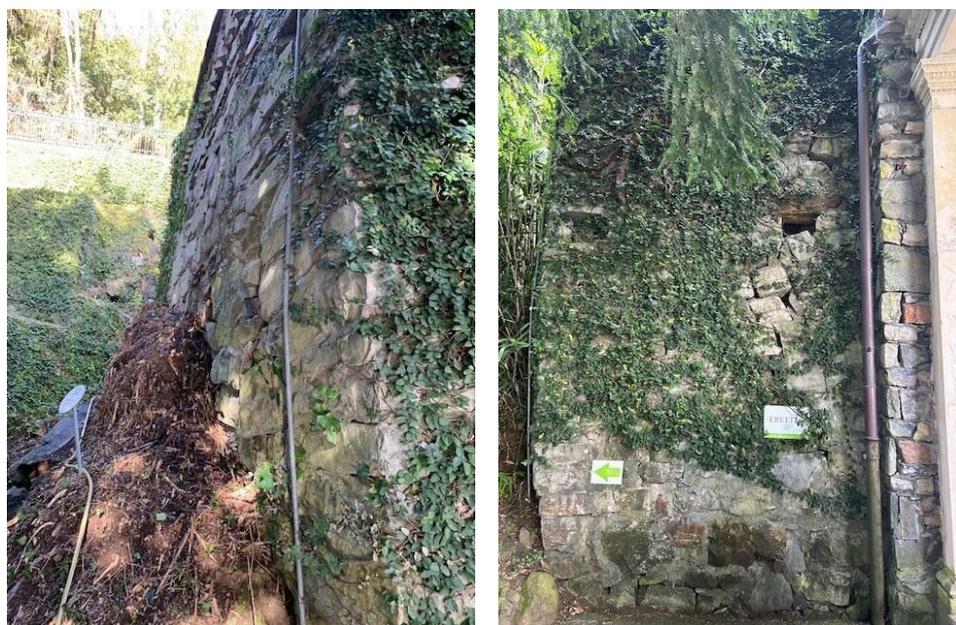
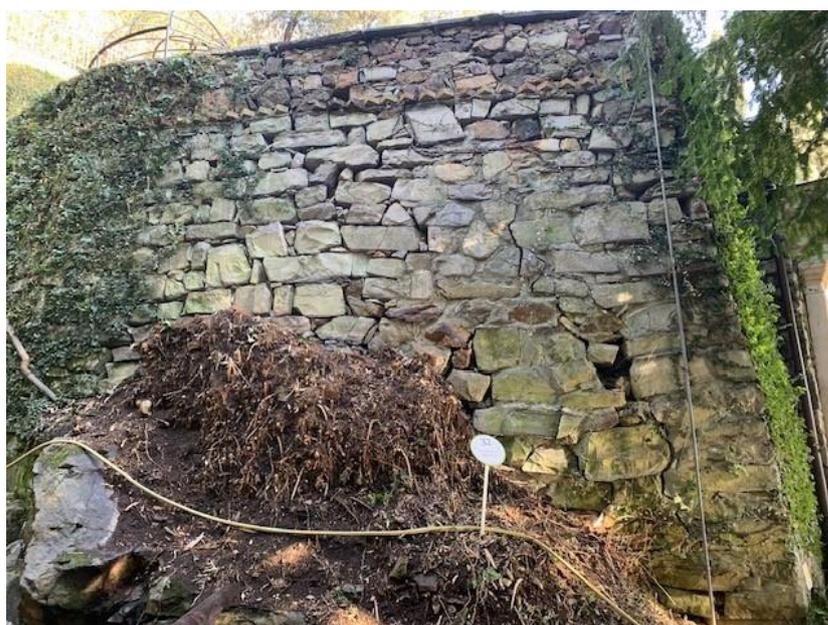
Il muro mostra evidenti segni di deterioramento, caratterizzato dallo spanciamento del muro e dal distacco di singoli blocchi di pietra.

A prima vista, sembrerebbe un muro di pietra con malta tra le fughe. I blocchi di pietra non paiono collegati a una struttura di calcestruzzo contro terra. Soltanto durante lo smontaggio del muro si potrà determinare con precisione la sua effettiva composizione.

Il muro presenta effetti di spanciamento ed evidenti fessure.

In considerazione della gravità dei danni riscontrati, per la sicurezza dei visitatori e per permettere l'apertura dell'intero Parco Scherrer, lo Studio Lucchini & Canepa Ingegneria SA raccomanda di procedere il prima possibile con il rifacimento dell'intero manufatto che, ricordiamo, ha un'altezza di quasi 6 ml. È stata anche valutata l'alternativa di mantenere la stazione di monitoraggio, ma visto il costo elevato, stimato in CHF 30'000.-- per il periodo di apertura, si è deciso di accantonare questa possibilità, anche in considerazione del fatto che non sono noti i motivi del degrado e quindi è difficile prevedere quando e come potrebbe crollare, forse anche in modo improvviso e completo.

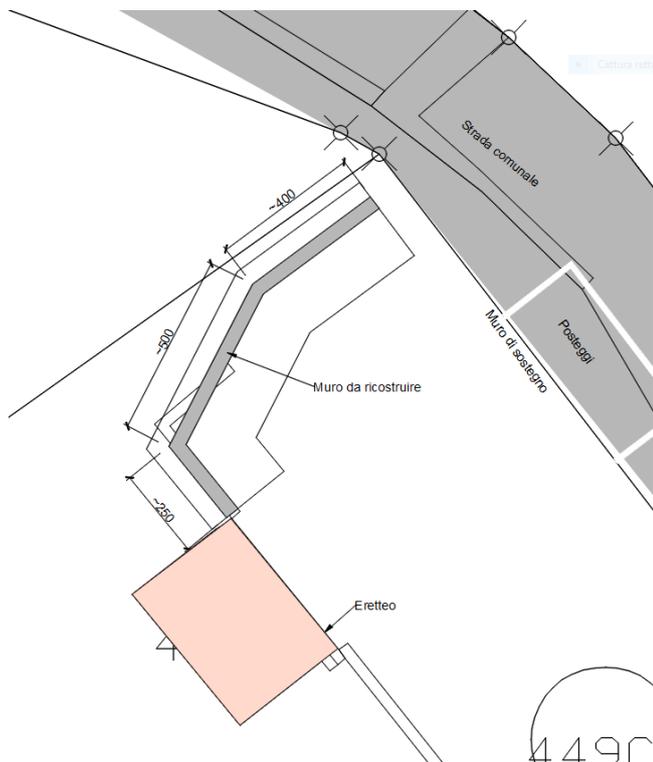
2.2.1 PLANIMETRIA (NON IN SCALA)

Per limitare l'intervento, si inizierà demolendo i primi 7,5 metri di muro (2,5 + 5,0 m), essendo questa la parte più degradata. Durante i lavori di demolizione e scavo, si valuterà anche lo stato dell'ultimo tratto (circa 4m). Il preventivo di spesa considera l'intervento completo.

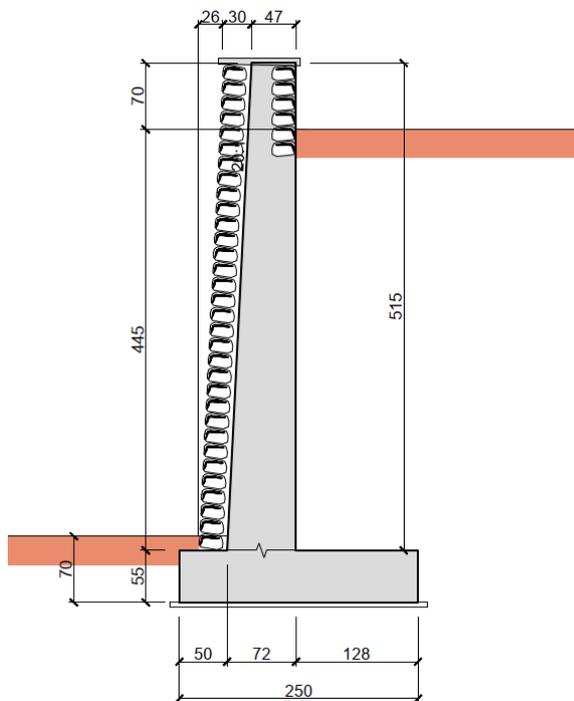
2.2.2 SEZIONE (MISURE INDICATIVE)

Si prevede la costruzione di un nuovo muro di sostegno a L in calcestruzzo armato, che sarà successivamente rivestito con blocchi di pietra naturale ancorati alla struttura.

Sul retro del muro verranno disposti dei drenaggi per evitare la spinta dell'acqua sul muro di sostegno.

Il progetto prevede la costruzione di un nuovo muro di sostegno a L in calcestruzzo armato, che sarà successivamente rivestito con blocchi di pietra naturale ancorati alla struttura. Durante i lavori si esaminerà la necessità di stabilizzare il muro di sostegno della strada attraverso l'esecuzione di sottomurazioni.

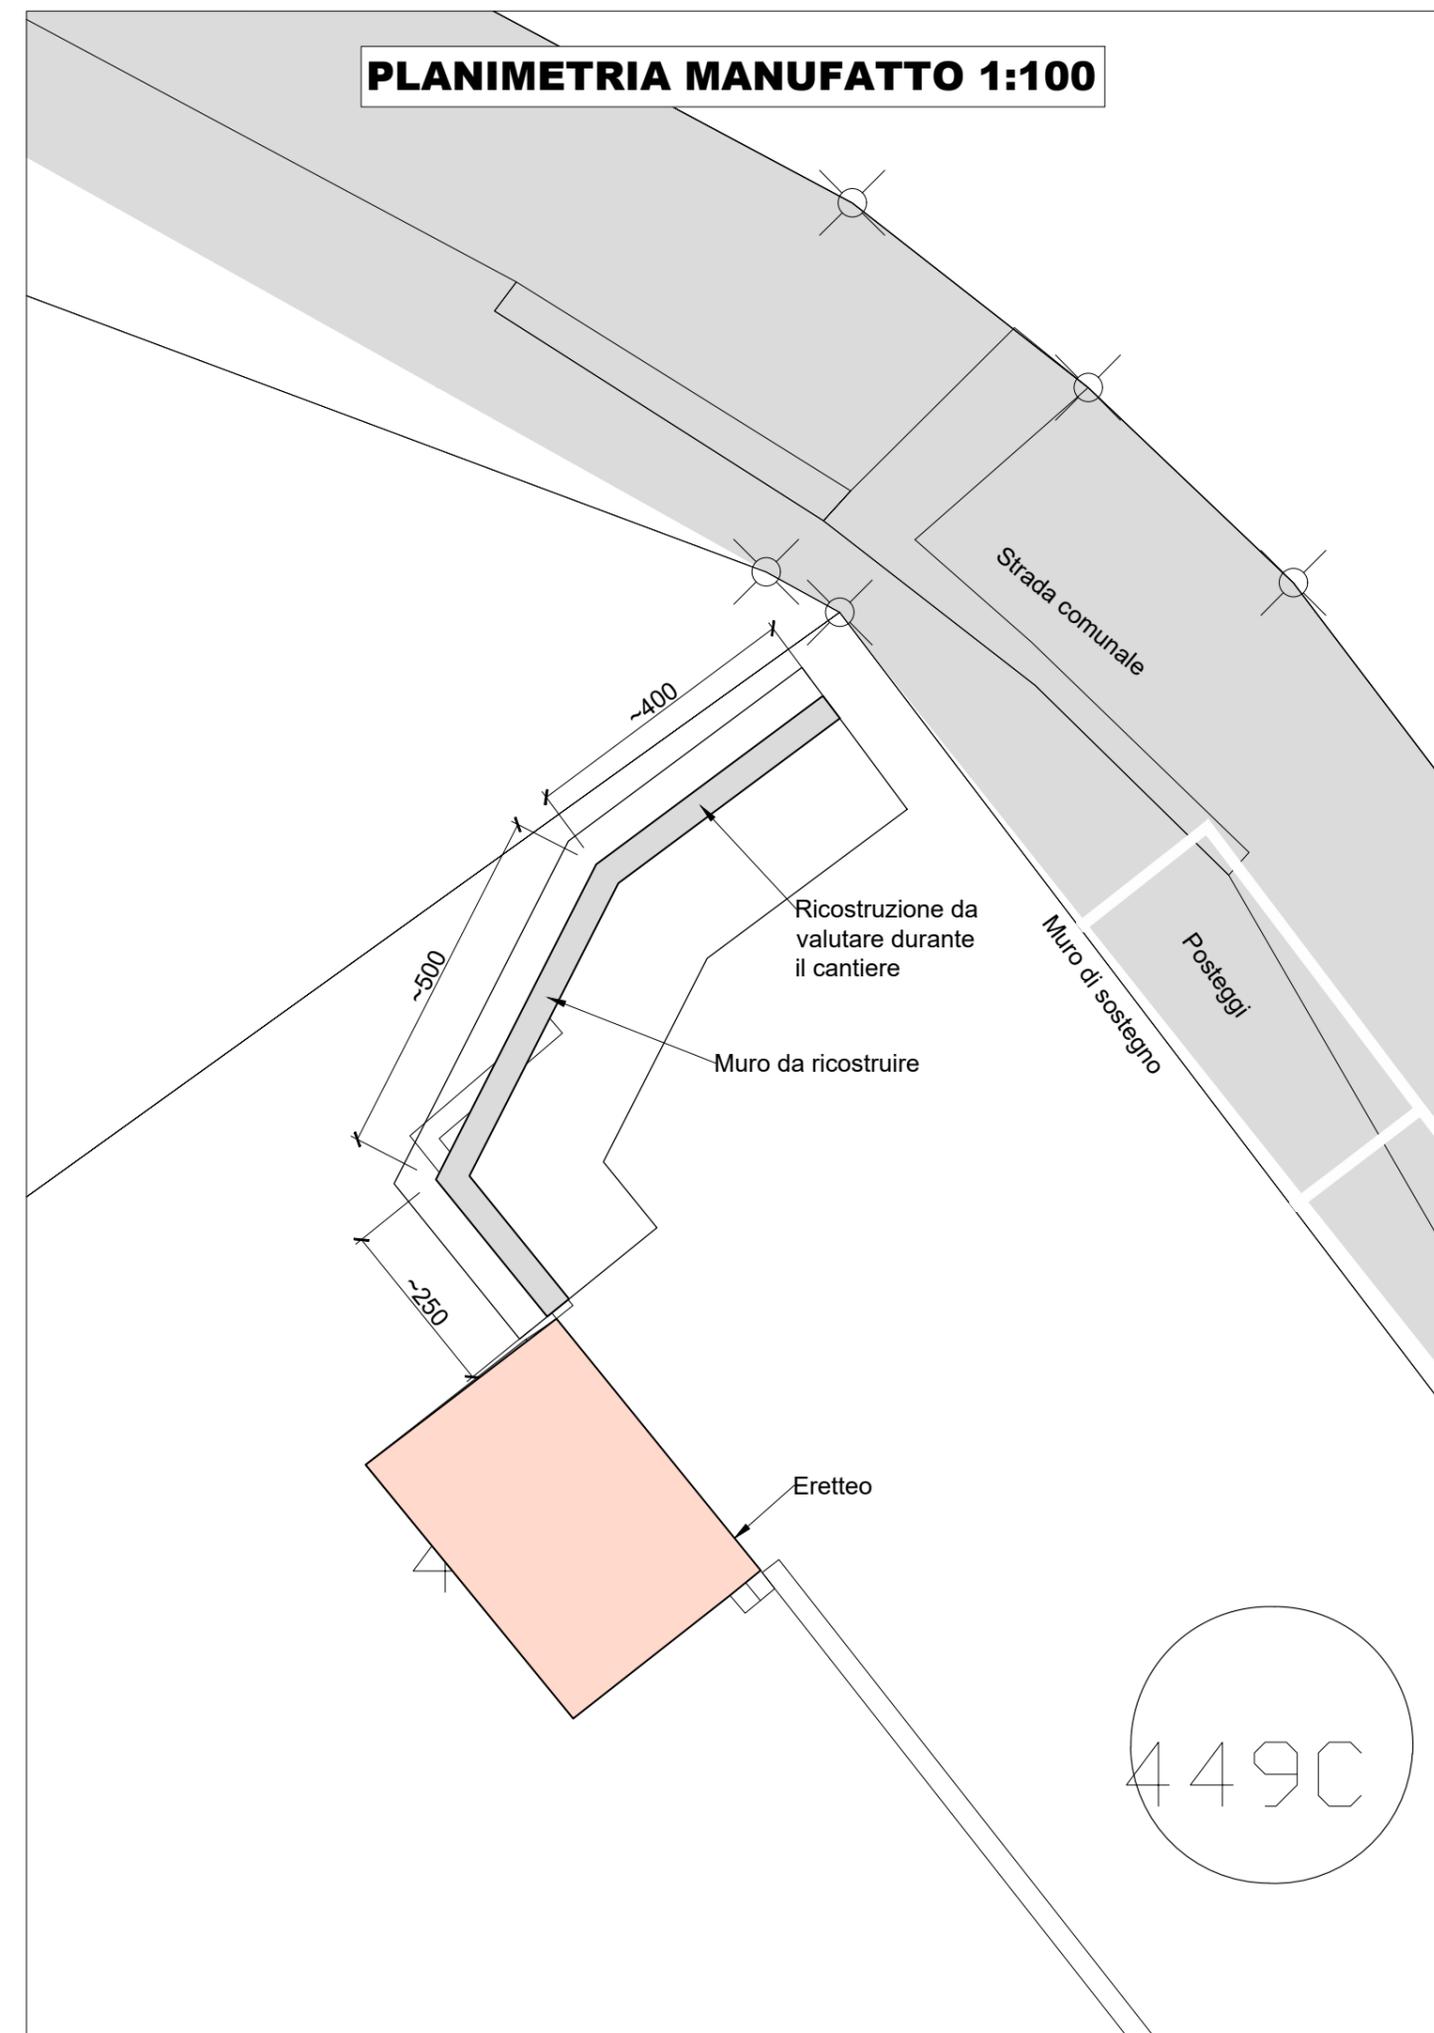
Planimetria manufatto

PLANIMETRIA 1:100

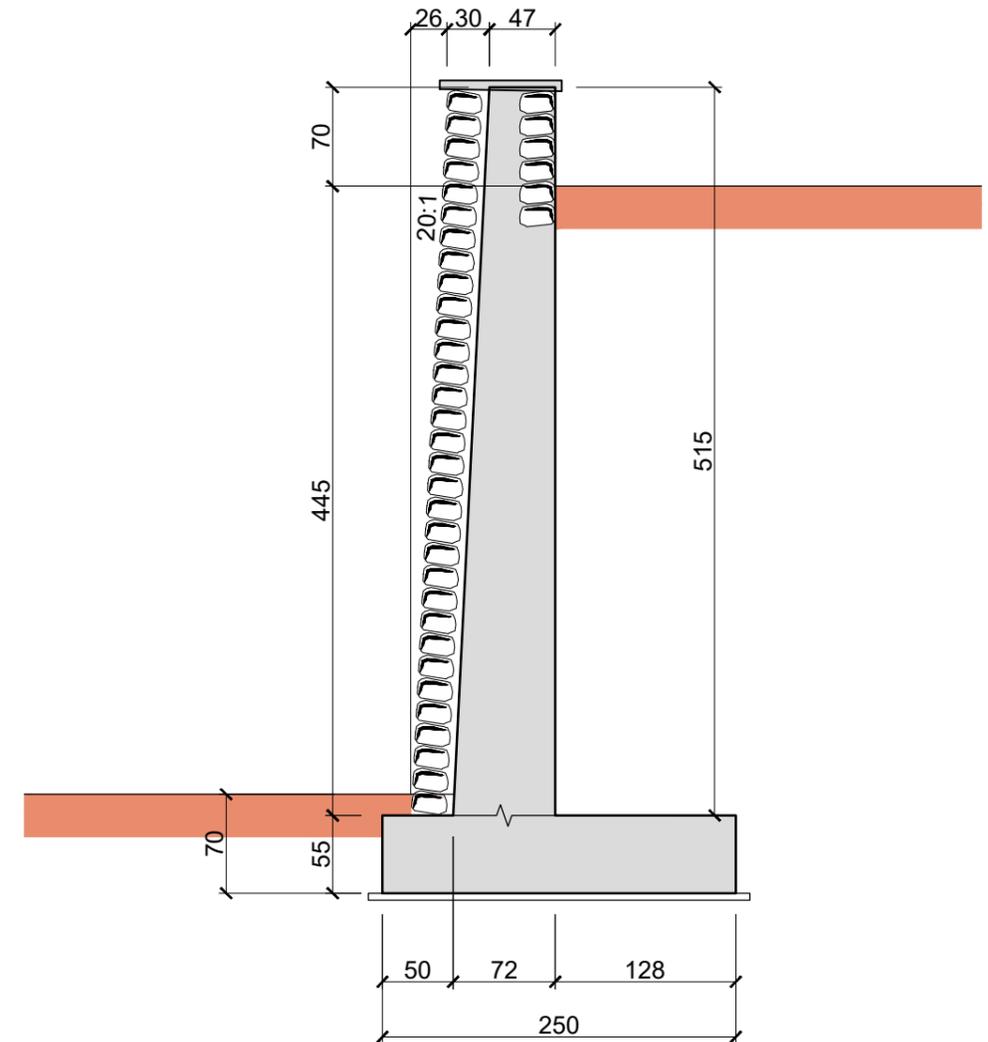
Sezione manufatto

SEZIONE MANUFATTO 1:50
