COMUNE DI MORCOTE

Messaggio Municipale no. 1056

Concernente la richiesta di un credito suppletorio di CHF 177'400.-- per la sistemazione di 3 muri e l'esecuzione di alcune opere supplementari e interventi di manutenzione straordinaria presso il Parco Scherrer

RELAZIONE TECNICA

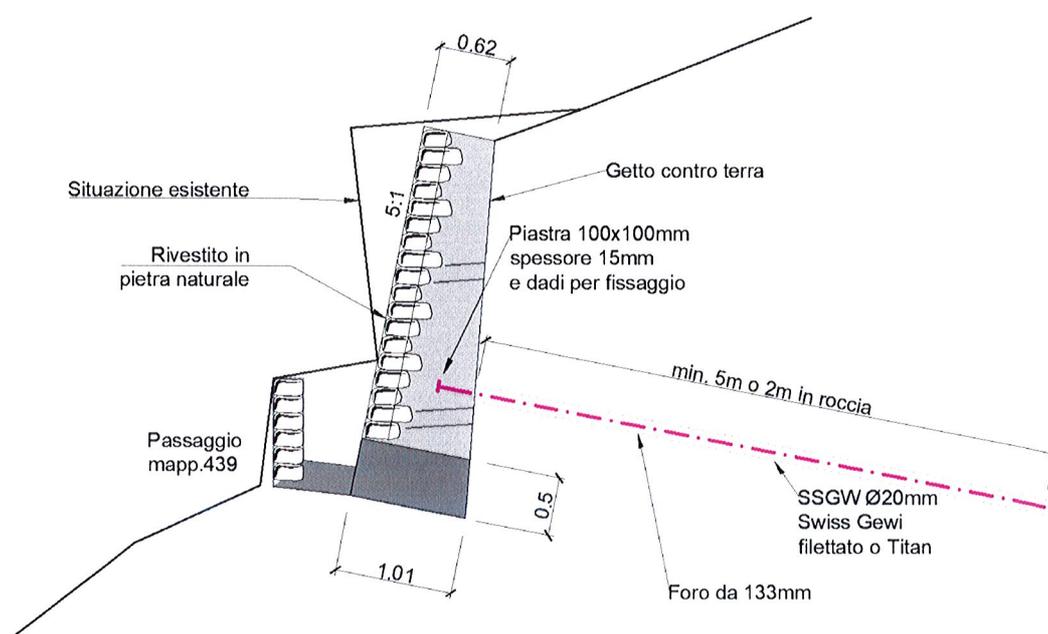
Il muro sarà un muro a gravità gettato direttamente contro terra. La superficie esterna sarà composta da blocchi di pietra di tufo come il muro preesistente.

Ricostruendo il muro di sostegno, si andrà anche a rifare il muretto anteriore che fa da fioriera sul mappale 439. Verrà ricostruito con gli stessi materiali della situazione attuale.
