## **COMUNE DI MORCOTE**

### **Messaggio municipale no. 893**

**concernente l'approvazione del progetto definitivo per la sistemazione del Riale Vallon e lo stanziamento di un credito di fr. 383'000.-- per la realizzazione delle opere necessarie**

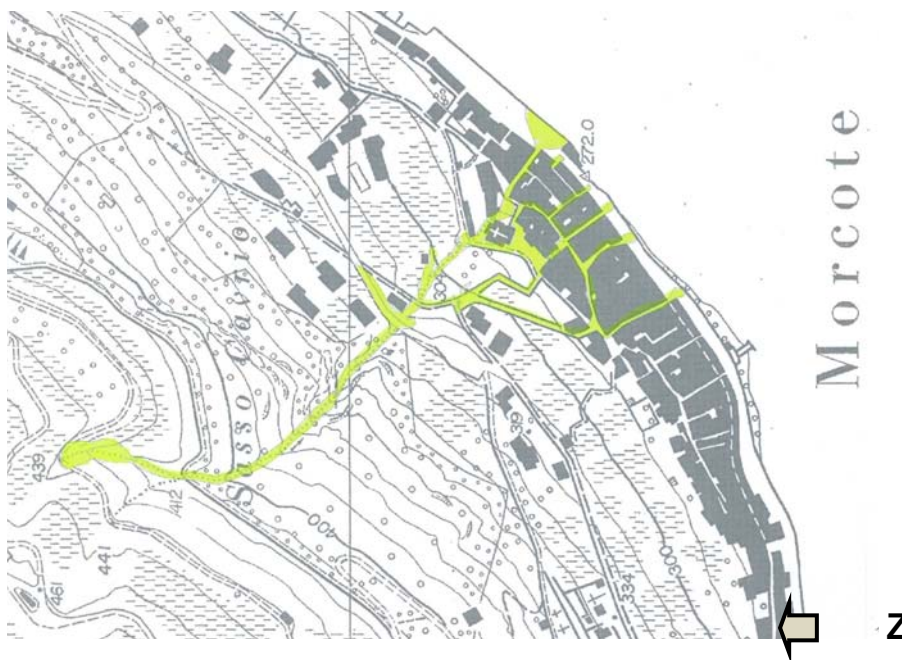
Di seguito riportiamo la carta sulla quale viene rappresentata l'area toccata direttamente dall'evento (fonte: Dip. del Territorio - Sezione forestale):
